Funktionskontroll i anlagda våtmarker

sommaren 2007

Miljökontoret Helsingborgs Stad

Funktionskontroll i anlagda våtmarker, sommaren 2007

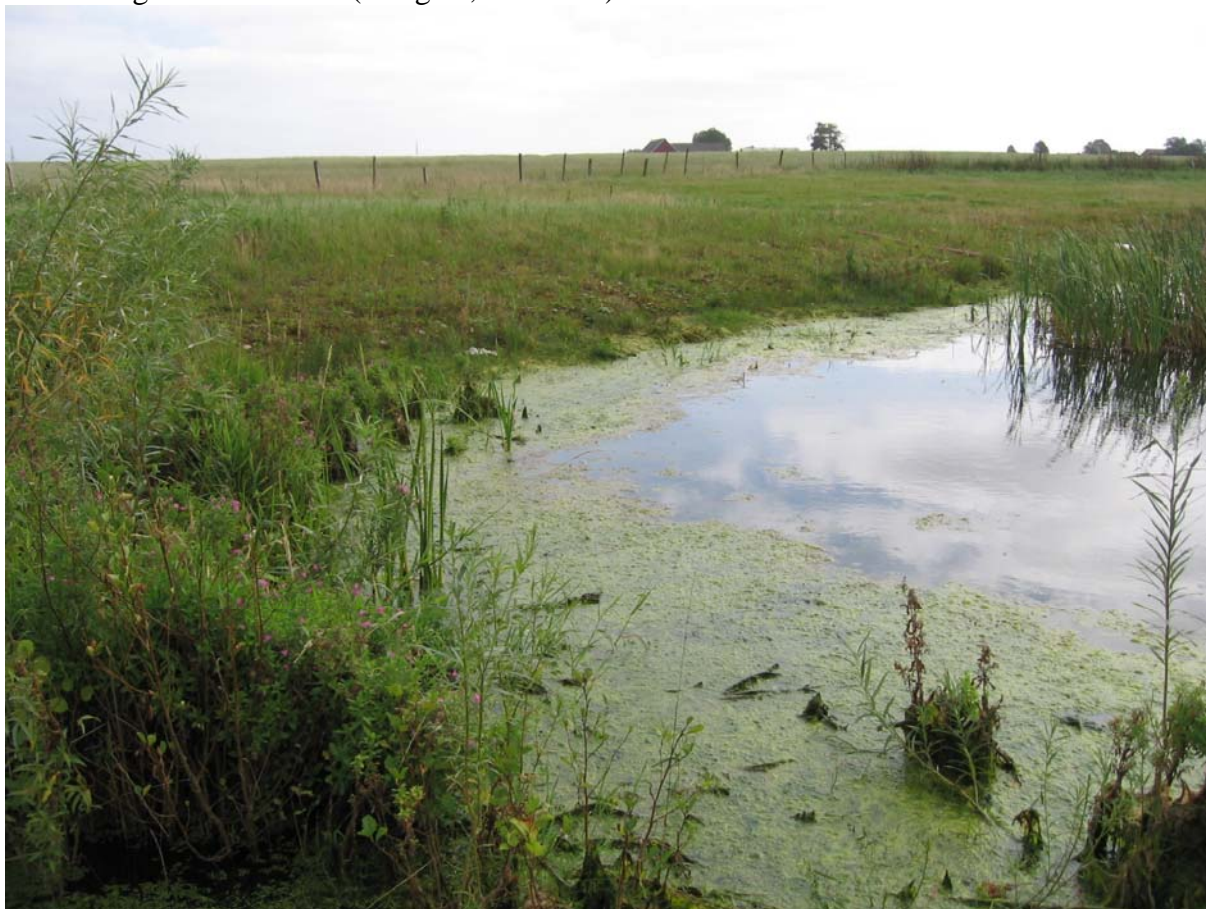
Figur 1. Exempel på en sluttande till flack strandzon, dammen ligger på Kingelstad 8:21 (2007-09-06)

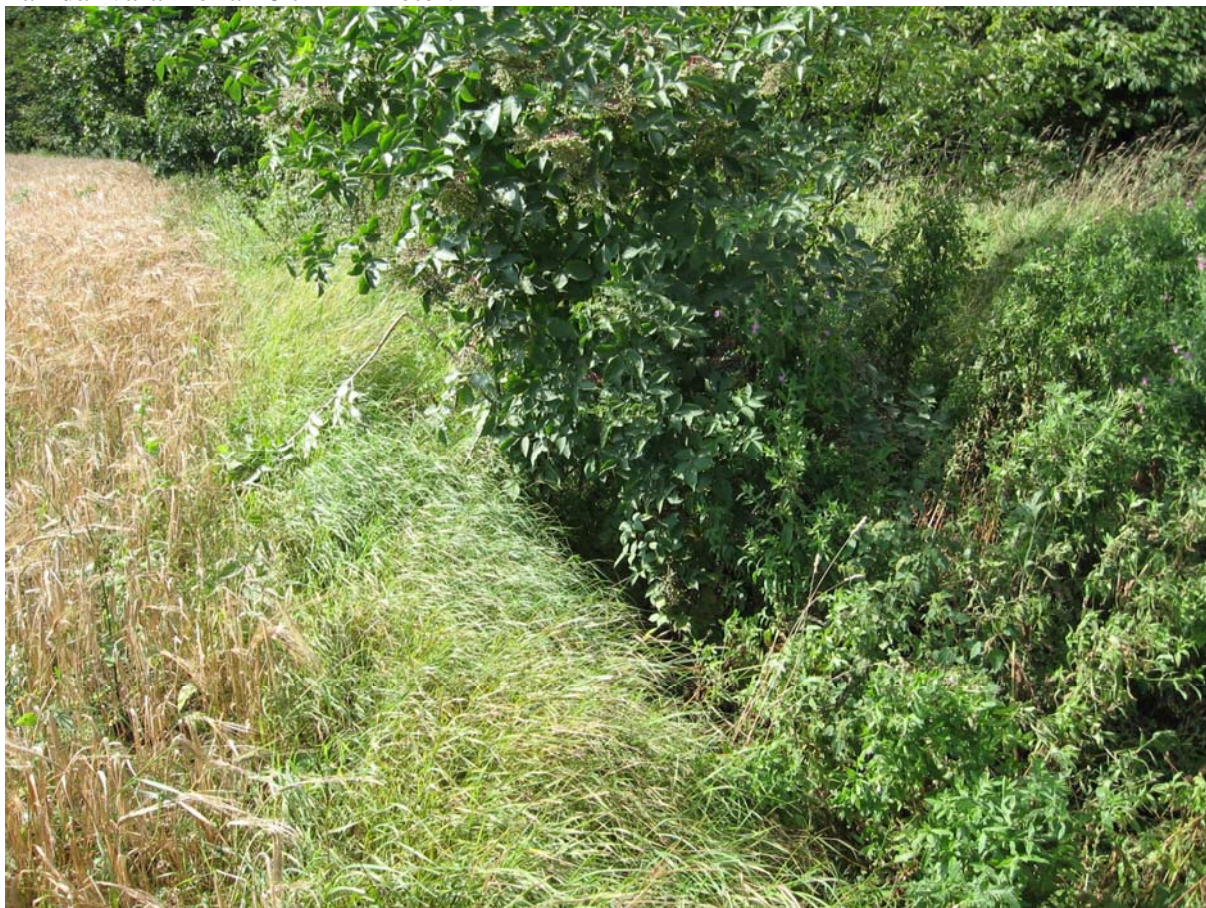
Skyddszonsbredden var 10 meter eller större i ca 80% av alla våtmarker (Bilaga 3, tabell 3:3). Övriga 20% av våtmarkerna hade en minsta skyddszonbredd på mellan 1-9m (figur 2). I många fall underskreds inte skyddszonsbredden för hela våtmarken utan för en del av den. I det avtal som skrivs mellan Helsingborgs Stad och markägaren krävs dock en skyddszon på 10m. För avtal skrivna med Helsingborgs Stad 1998 eller tidigare gällde att markägaren skulle upplåta marken i 10 år med syftet att ha våtmark på den. Detta innebär att där avtalet gått ut står områdena idag utan skydd för att 10 meters skyddszon ska hållas. Avtalet har gått ut med samtliga markägare där skyddsزونen låg mellan 1-5m. Övriga våtmarker där skyddsزونen uppskattades vara för liten var svårt att bevisa då ingen mätning genomfördes. Skyddsزونen kan där vara mellan 8 till 12 meter.

Figur 2. Exempel på en för liten skyddszon vid damm 2 på Halmstad 2:2 (2007-08-17)

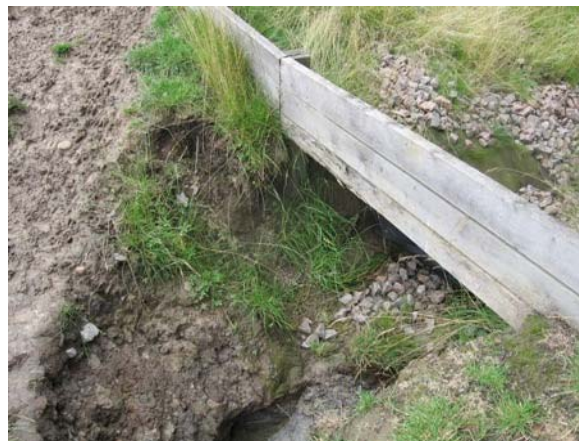
Gällande vallarna kring de anlagda våtmarkerna hade det stora flertalet (71%) inga anmärkningar eller så saknar anläggningen vall (Bilaga 3, tabell 3:4). Problem fanns med vallen på ca 10% av anläggningarna. På Ormatorp 11:17 har ett träd underminerat och bildat ett mindre hål på vallen som vetter mot vägen. I en av dammarna på Örby 18:1 (Örby-dammen, figur 3) är vallen söndereroderad vid utloppet. Mellan de två dammarna på Lydestad 18:4 är ett dräneringsrör kvar i vallen vilket innebär att den mindre av dammarna töms på vatten trots att en pump installerats för att pumpa in vatten i dammen.

Figur 3. Örby-dammens eroderade vall/utlopp på Örby 1:18

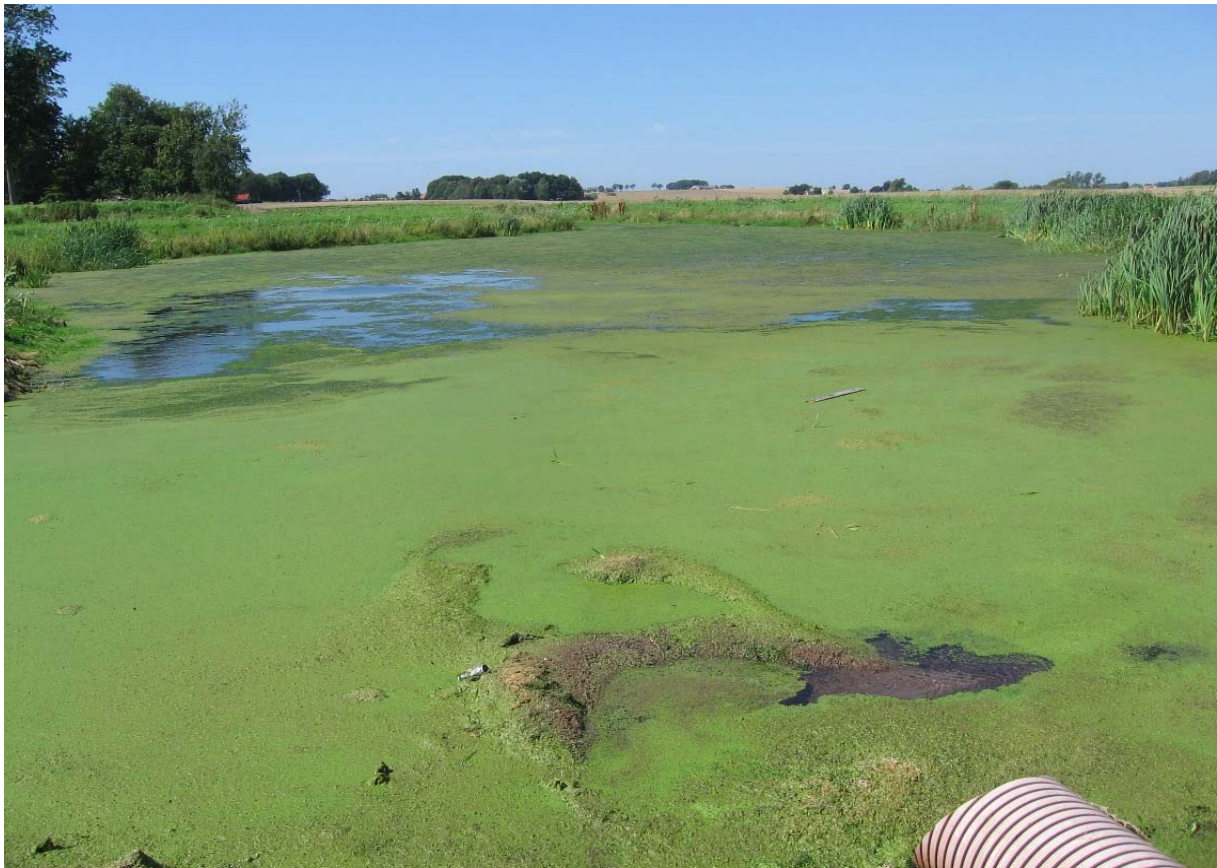
Uppgrundning är en variabel vilken är svår att upptäcka innan den gått långt och det sedimenterade materialet börjar sticka upp ovanför vattenytan. I 44% av våtmarkerna hade dammen inte drabbats av någon anmärkningsvärd uppgrundning (Bilaga 3, tabell 3:5). 36% hade en anmärkning av något slag vilket då funktionskontrollen utfördes noterades genom en ökning av vass-växter en bit in i dammen även om själva botten inte stack upp. Det finns en kraftigare anmärkning eller krävdes åtgärd på 13% respektive 7% av det totala antalet dammar. I de dammar där uppgrundning skett var kvävebelastningen (i det här fallet relativt synonym med den hydrologiska belastningen, Hagerberg m fl 2004) hög eller mycket hög (Persson m fl 2005). Åtgärd borde genomföras i dammen på Härslöv 17:1 (anlagd år 2005, figur 4) där sedimentation har skett strax efter inloppet. Den damm som grundats upp mest är dock Gantofta-dammen på Gantofta 1:369 vilken inte längre kan kallas för damm. Sedimentet är idag snarare är 1m högt än att dammen är 1m djup som den var från början. Gantofta-dammen på Gantofta 1:369 är istället en typ av alsumpskog. Våtmarken på Skoggömmaregården 3:7 har också uppgrundats. Den 1,5 meters djuphåla som konstruerades vid anläggandet är inte helt ifyllnad men eftersom området runtomkring är synligt uppgrundat kan den gamla djuphålan uppskattas vara betydligt grundare idag. Skoggömmaregården 3:7 bedöms inte behöva en åtgärd i dagsläget men denna våtmark bör hållas under kontroll då den ligger vid en järnvägstrumma och börjar det dämna där skulle åtgärder krävas.

Figur 4. Exempel på uppgrundning och algutbredning i dammen på Härslöv 17:1 (2007-08-06)

Härslöv/ Härslöv 17:1	Sedimentation efter inloppet Utlopps-överfallet var helt torrlagt där det ligger grus	*Gräva ut efter inloppet
Kattarp/ Kattarp 1:41	Igenväxt i inloppskanalen samt att i alla fall den ena dammen skulle behöva ges större kapacitet	*Rensning och grävning av djuphåla
Kristinelund/ Kristinelund 2:3	Inloppet hade till viss del sedimenterat med buskar växande på det	*Rensa i inloppet

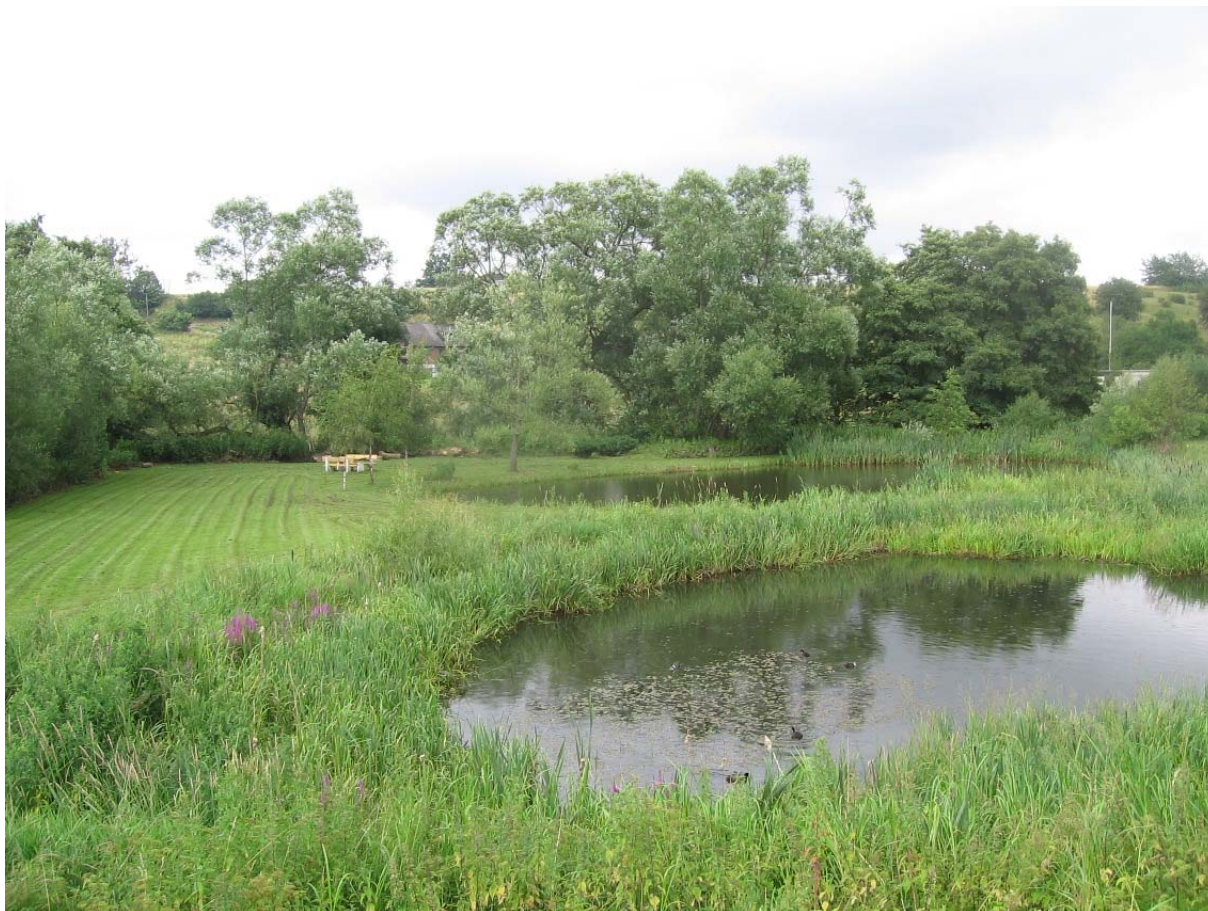
Figur 5. Exempel på damm med rekreation är dammen Södra Vallåkra a på Gantofta 1:369 (2007-07-11)

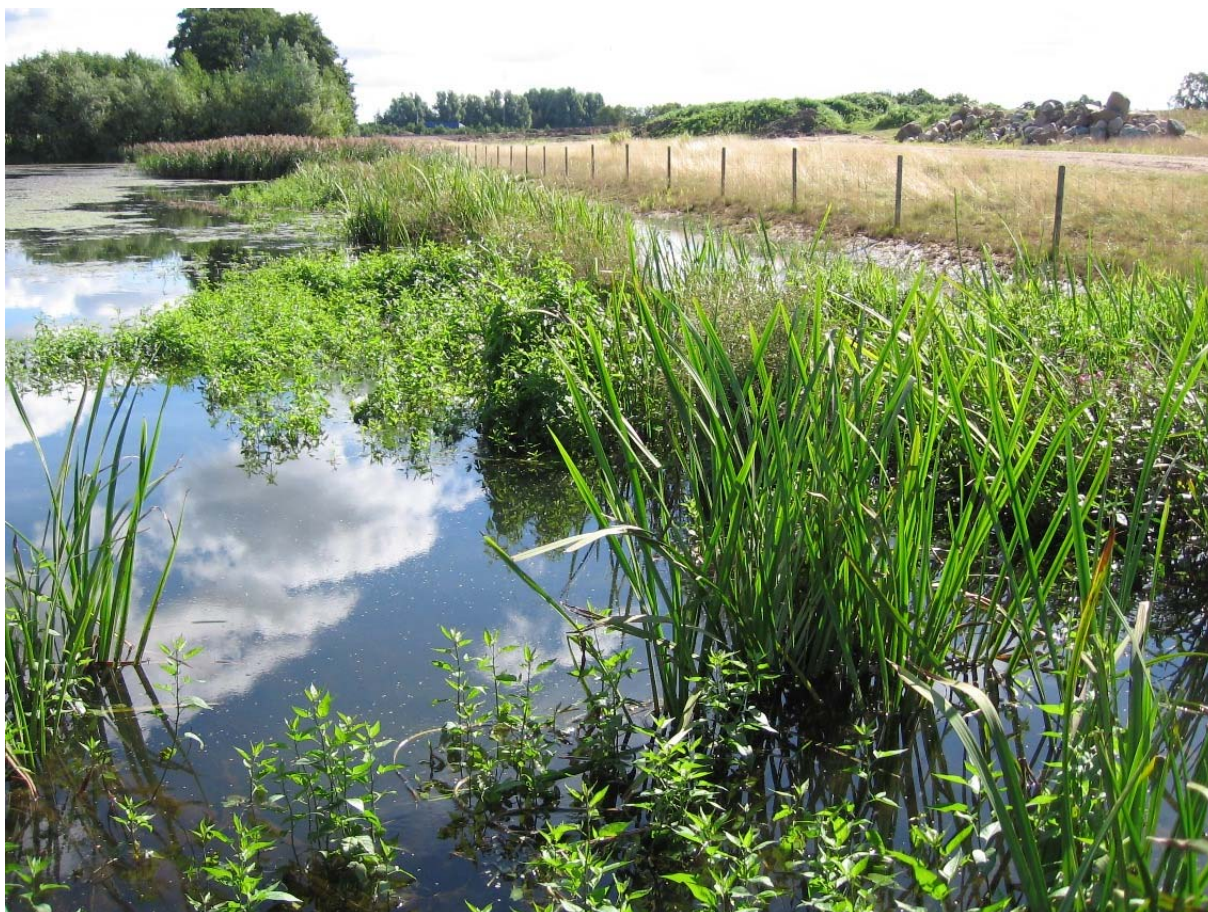
Figur 6. Vasatorp (2007-09-05) där vallen stått under vatten större delen av sommaren. Ån (höger om vallen) flyter parallellt med dammen (vänster om vallen)

Vasatorp/ Vasatorp 1:1	Eventuell erosion av vallen Igenväxtning i in- och utlopp	² *Undersökning av vallen vid lågvatten *Rensning av in- och utlopp
Viarps flygfält/ Viarp 4:1	Mkt igenvuxen kanal, och största delen av dammen var så gott som torr även denna blöta sommar	¹ *Rensning av in- och utlopp
Västergårda/ Västergårda 1:10	Utloppet har delvis vuxit igen	*Rensa något

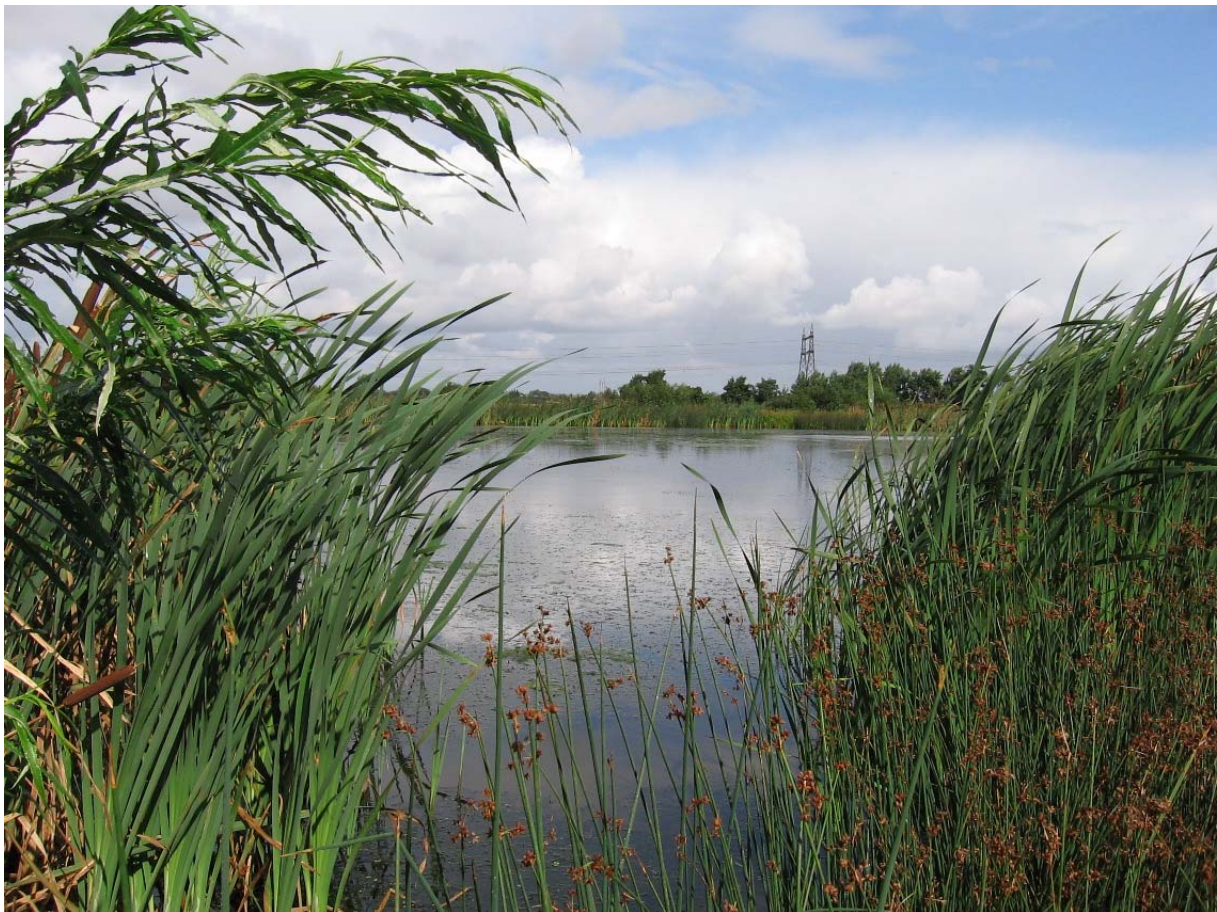
En stor del av dammarna har vassbildande vegetation (figur 7) vilket är väntat i dessa dammar på grund av deras höga närhaltsinnehåll. Den uppskattade täckningsgraden av vassbildare ligger för 64% av dammarna mellan ca 30-70% av ytan (Bilaga 3, tabell 3:12). Av de övriga dammarna har ungefär hälften av de olika dammarna antingen helt täckande vassbildning (16%) i dammen eller så saknar dammen vassbildning helt (20%). För funktionskontrollen förklarades dock inte förekomsten av vass med närhaltsbelastningen (Bilaga 4, tabell 4:1). Dominans av vass berodde i de flesta fall antingen av att dammen från början hade ett djup under 1 m eller att dammen har grundats upp.

Figur 7. Exempelbild från våtmarken på Tollarp 1:2 (2007-08-27) vilken klassades som att mindre än 50% av ytan var täckt av vass

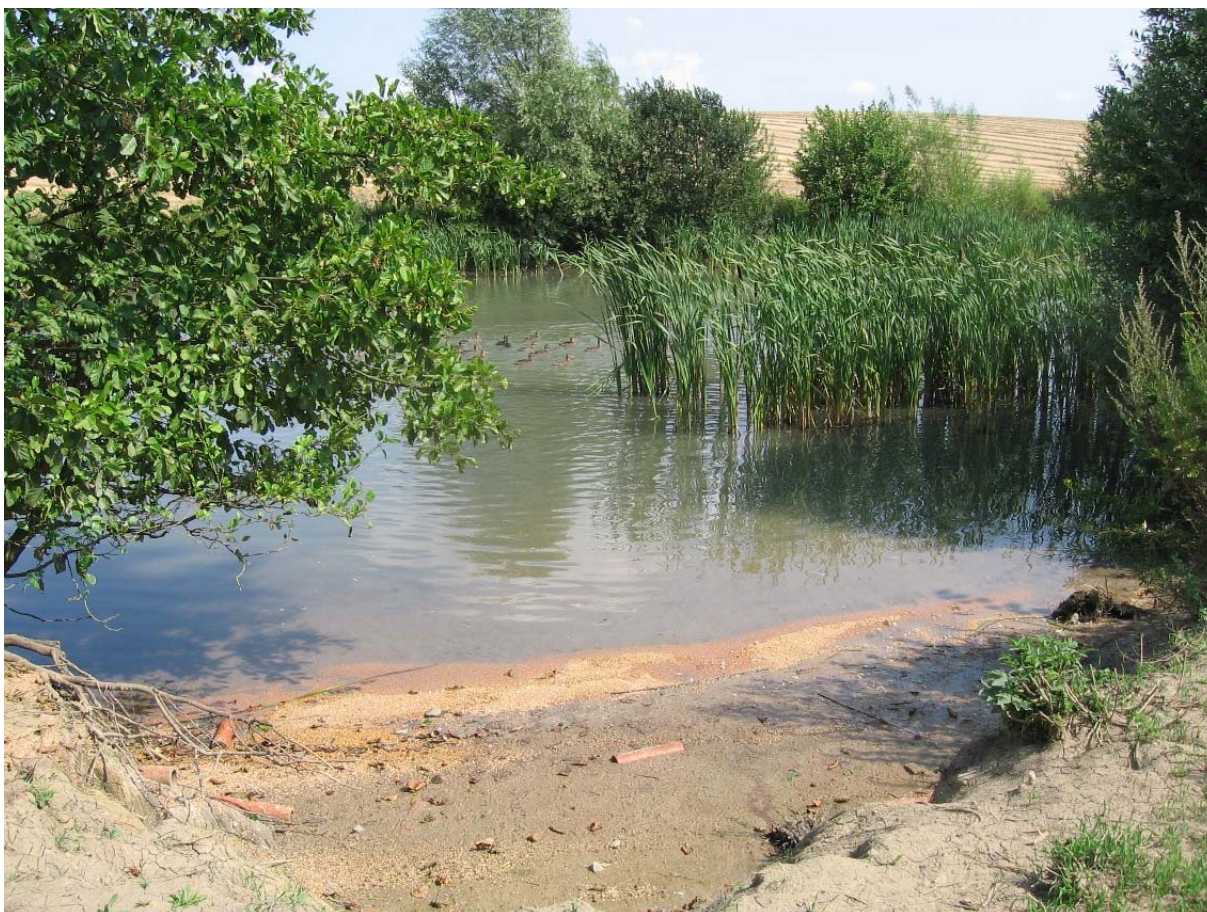
Änder som utfodras är inte önskvärda då dessa tillför näringsämnen till dammen genom sin spillning. Detta grumlar vattnet och gynnar algtillväxt (Hagerberg m fl 2004) och dessutom äter de också upp den vegetation (observerat under funktionskontrollen) vilken annars skulle ha reducerat närsalterna i vattnet. Då de våtmarker och dammar som anlagts i samarbete med Helsingborgs Stad har till syfte att rena vattnet från närsalter reglerar sedan 1996 det avtal som kommunen skriver med markägaren att utfodring och inplantering av fisk och/eller fågel inte får ske. I den större merparten av dammarna (88%) utfodrades ingen fågel, men i 8 stycken dammar (11%) förekom det (Bilaga 3, tabell 3:20). Dessa dammar får också ett annorlunda kalt utseende i kanterna då vegetationen där äts av (figur 8). Av de dammar där fåglar utfodras har avtalet gått ut med samtliga markägare (avtalen skrevs före 1998 och gällde därmed endast i tio år).

Figur 8. Utfodring av änder i dammen på Sireköpinge 16:1 (2007-08-09), skillnad syns också i utseendet på dammens kanter
