# Anlagda våtmarker

VÅTMARKER, TVÅSTEGSDIKEN OCH DAGVATTENDAMMAR  
I HELSINGBORGS STAD

STADSBYGGNADSFÖRVALTNINGEN

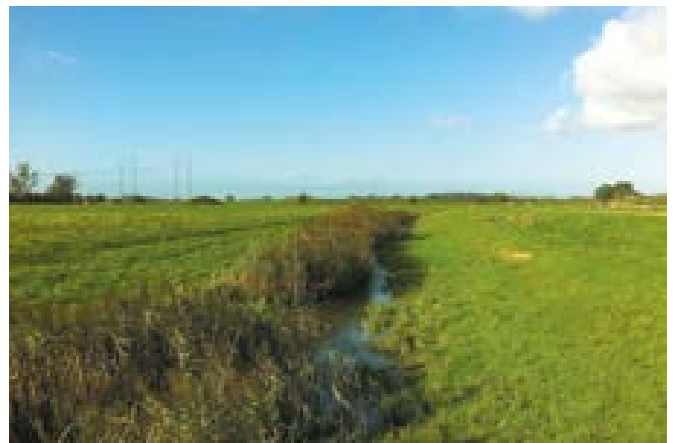
Tvåstegsdike med svämplan och avfasade kanter, Hasslarp. Foto: Emilie Björling.

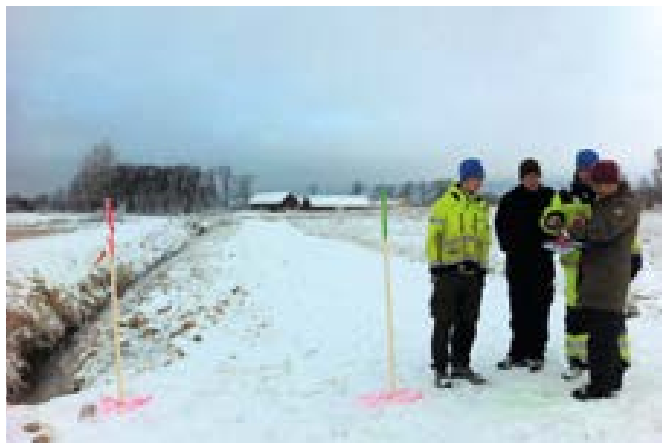
Anläggning av våtmark i Djuramossa 2013. Först efter mycket planering och många arbetsmoment kan grävskoporna komma. Foto: Emilie Björling.

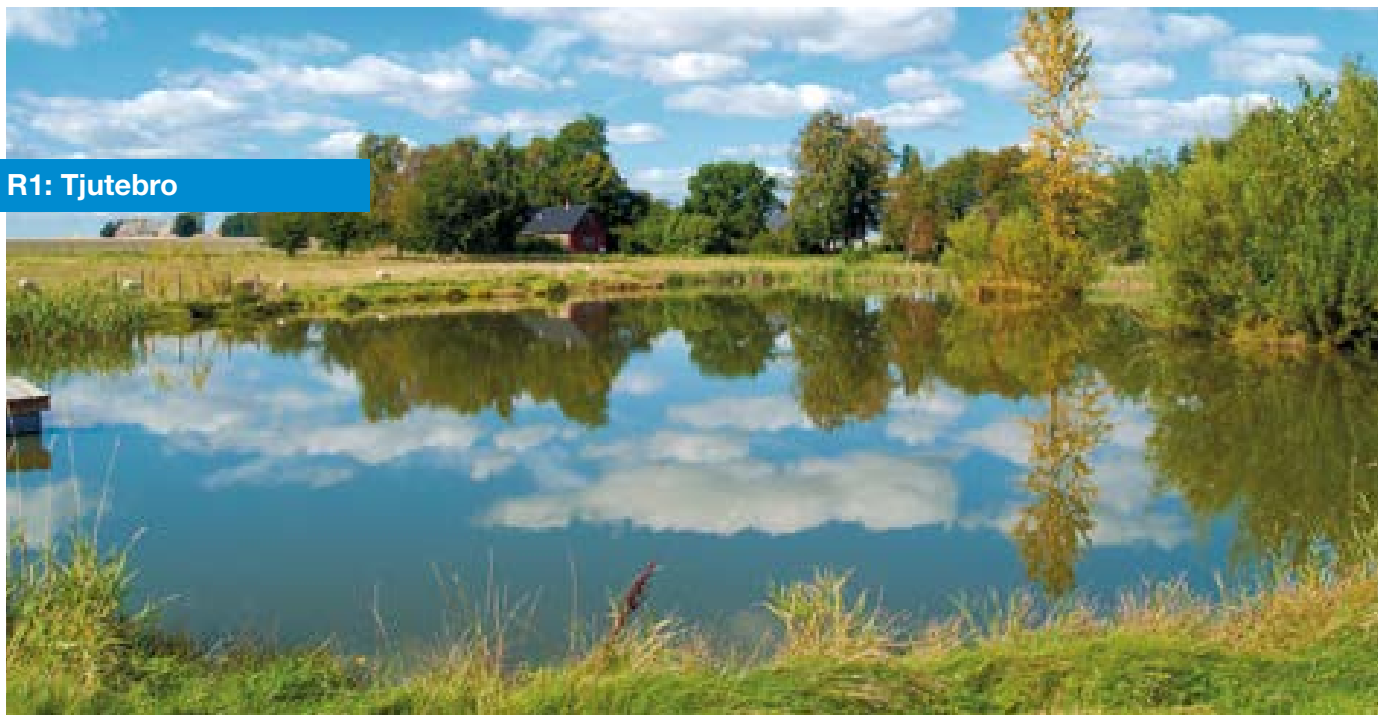
## R1: Tjutebro

Våtmarken i Tjutebro används flitigt av de närboende som bland annat byggt en brygga. Bryggan anas till vänster på bilden.

Våtmarken är anlagd genom grävning. Vattnet kommer från omgivande åkermark via en stamledning samt ett antal mindre dräneringsledningar.

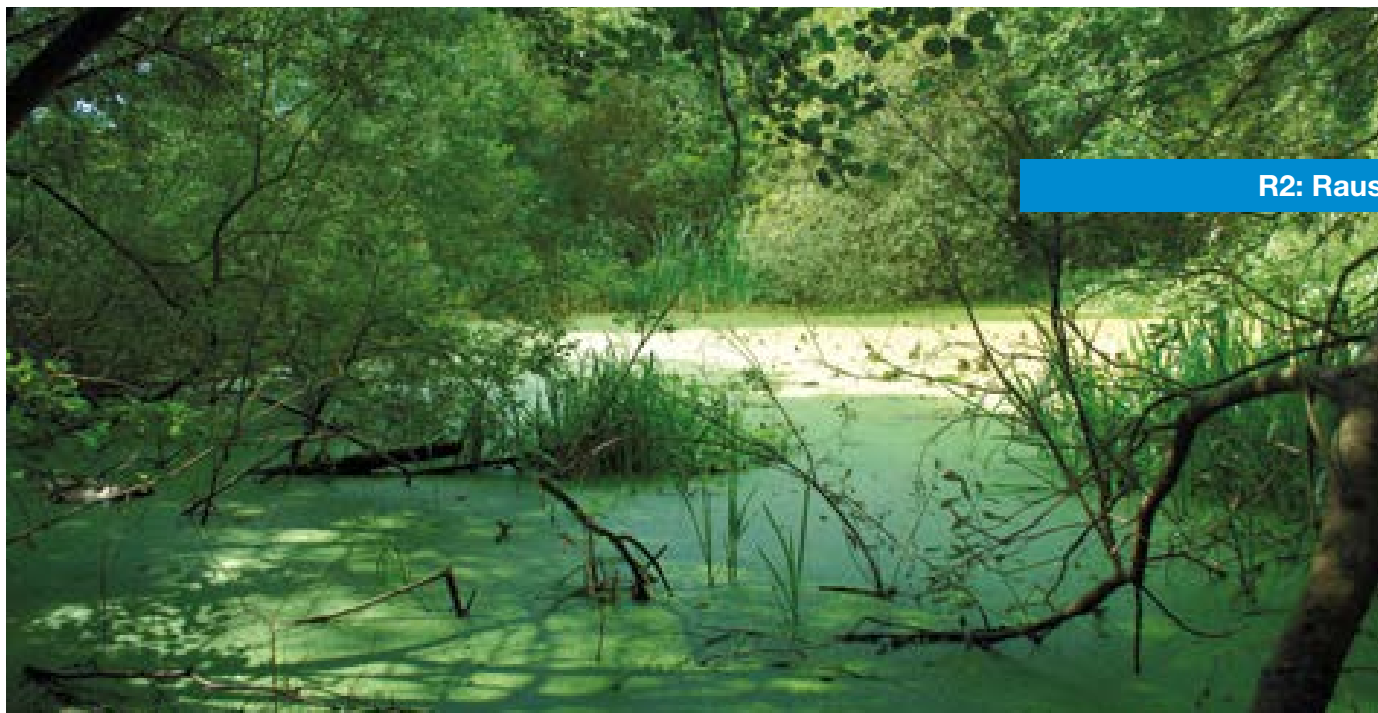
R2: Raus

Våtmarken i Raus är helt omgärdad av träd, buskar och vass. Här täcker en flytbladsväxt vattenytan.

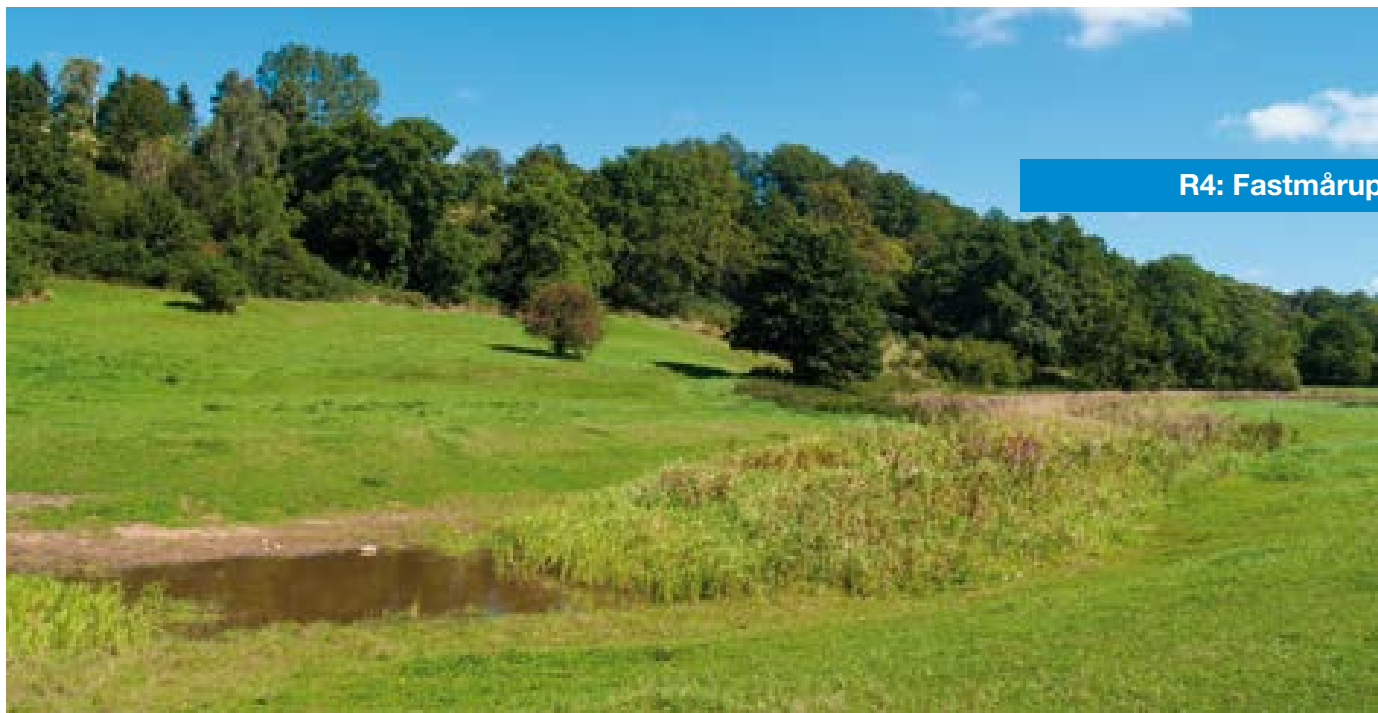
R4: Fastmårup

Endast en mindre del av våtmarken på Fastmårup har öppet vatten. Vattenväxterna synliggör våtmarkens form.

Inloppet är försett med en tröskel som håller kvar vatten när flödet är lågt. Viss erosion har ägt rum i området uppströms, vilket gjort att våtmarken grundats upp och idag är täckt av vattenväxande vegetation. Detta visar att våtmarken varit en effektiv sedimentfälla.

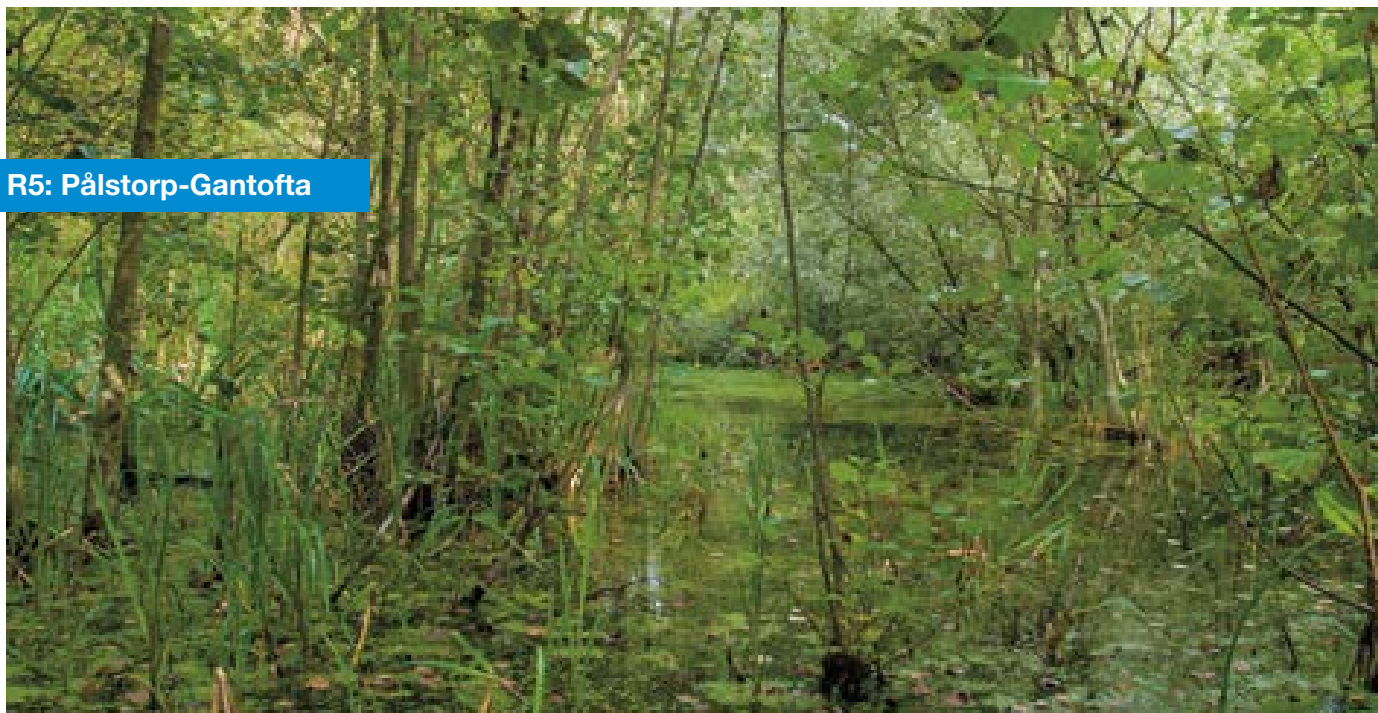
## R5: Pålstorp-Gantofta

Våtmarken P6 är ett exempel på ett alkärr. Alkärr är ovanliga i Helsingborg och utgör en värdefull miljö för växt- och djurlivet. Förutom al (*Alnus sp.*) är vattenytan till större delen täckt av både övervattensväxter och flytväxter.

Pålstorp-Gantofta består av åtta våtmarker, anlagda som sidodammar och fristående våtmarker, som ligger i följd längs med Råån. Våtmarkerna är anlagda genom grävning. Vattenförsörjningen består av dräneringsvatten och grundvatten. Samtliga våtmarker har sedan utlopp i Råån.

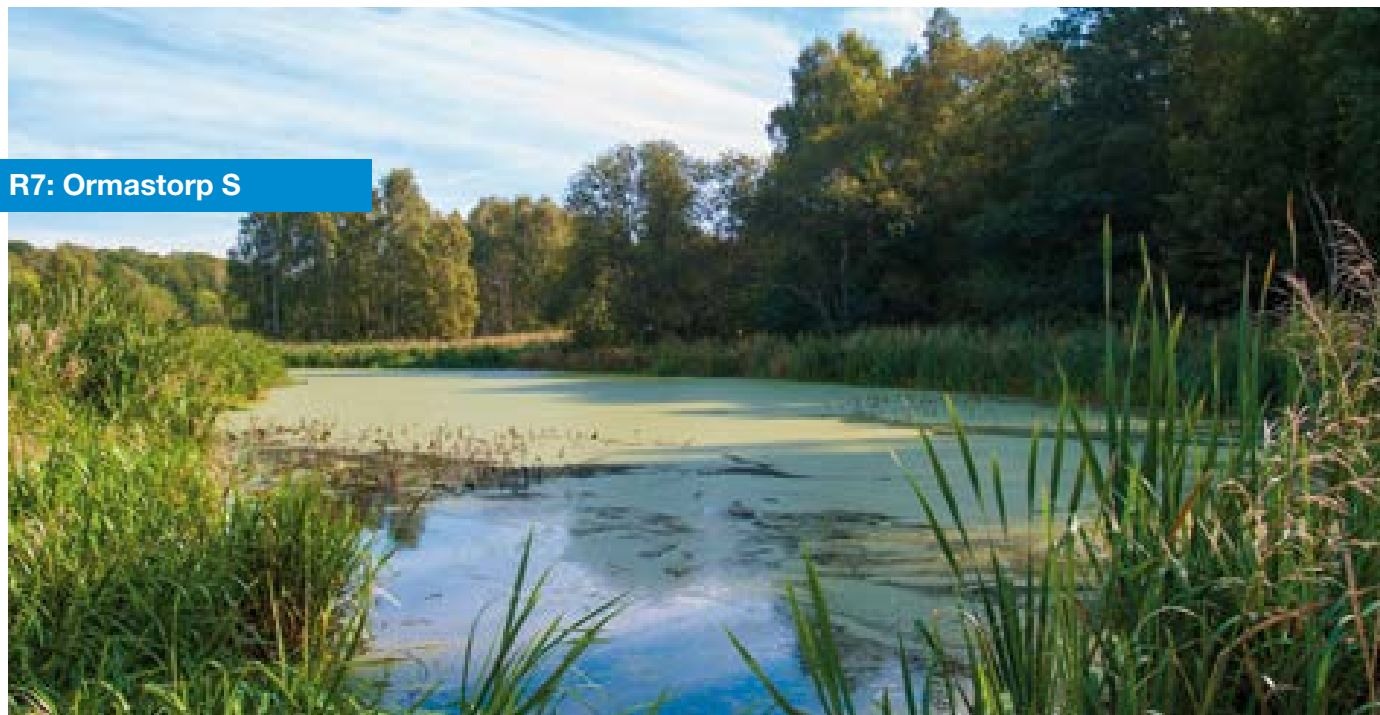
## R7: Ormastorp S

Ormastorp S anlades för att rena vattnet från näring. Våtmarken är en effektiv fosforfälla.

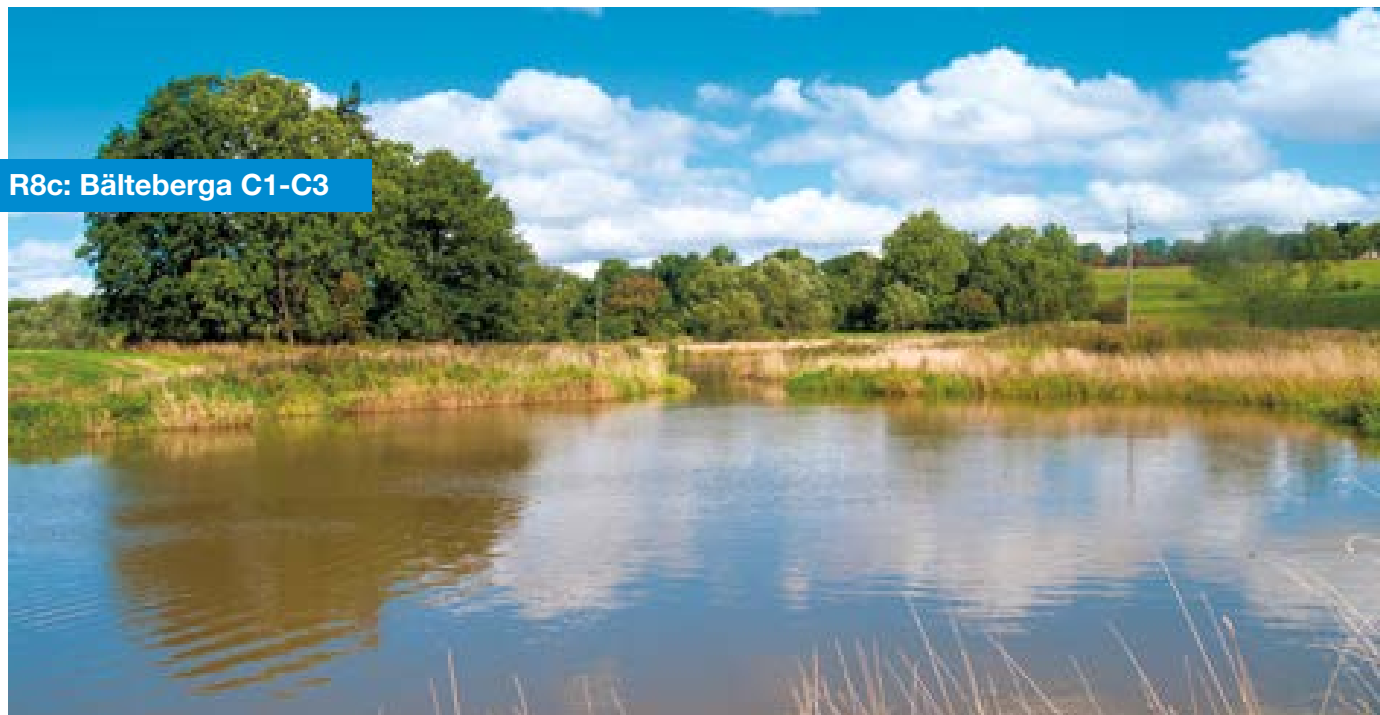
## R8c: Bälteberga C1-C3

Bilden visar den sydöstra dammen som tillhör våtmarken C1-C3. Längst bort på bilden skymtar utloppet från den föregående dammen.

Våtmarkerna på fastigheten Bälteberga 1:3 (A-D) ligger i följd och är anlagda som sidodammar genom grävning.

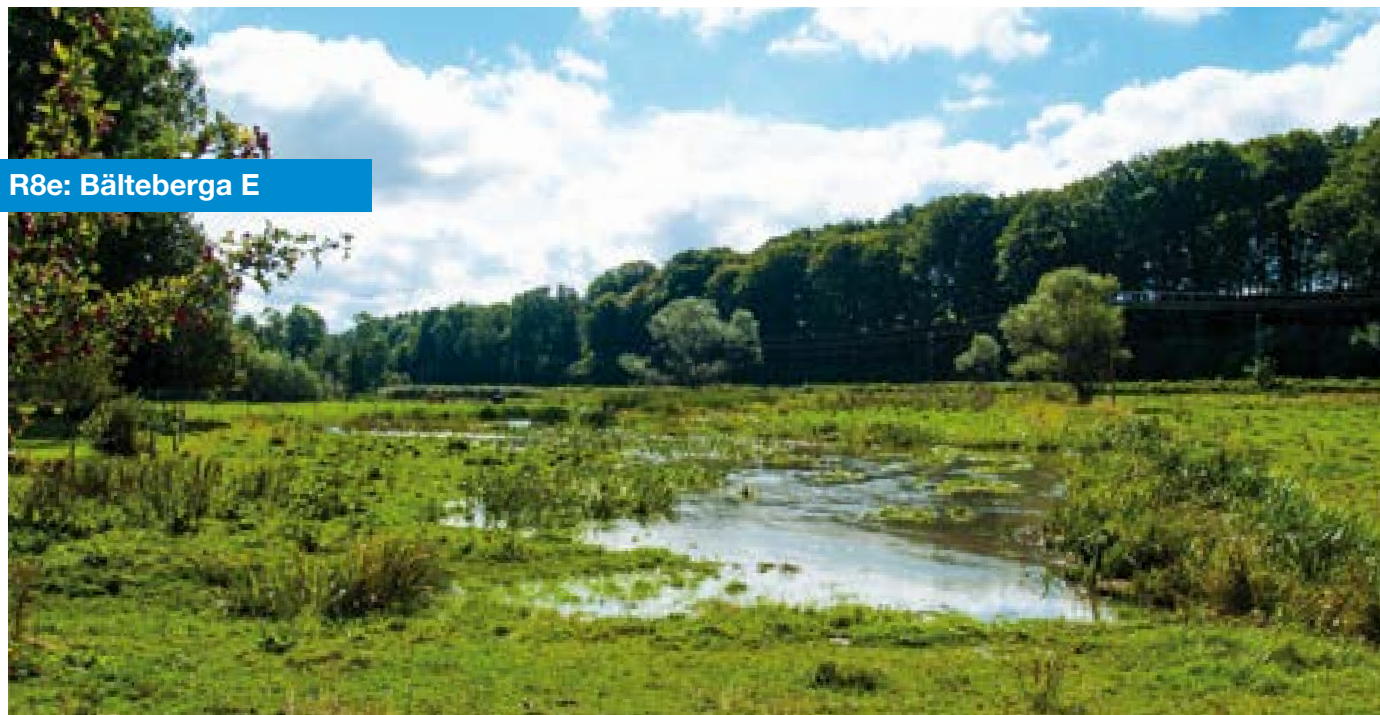
## R8e: Bälteberga E

Våtmarken Bälteberga E har en grund damm med översvämningszon på betesmark. Bälteberga E är ett bra exempel på hur naturliga våtmarker kan se ut. De sanka områdena i vegetationen ger förutsättningar för ett speciellt växt- och djurliv.

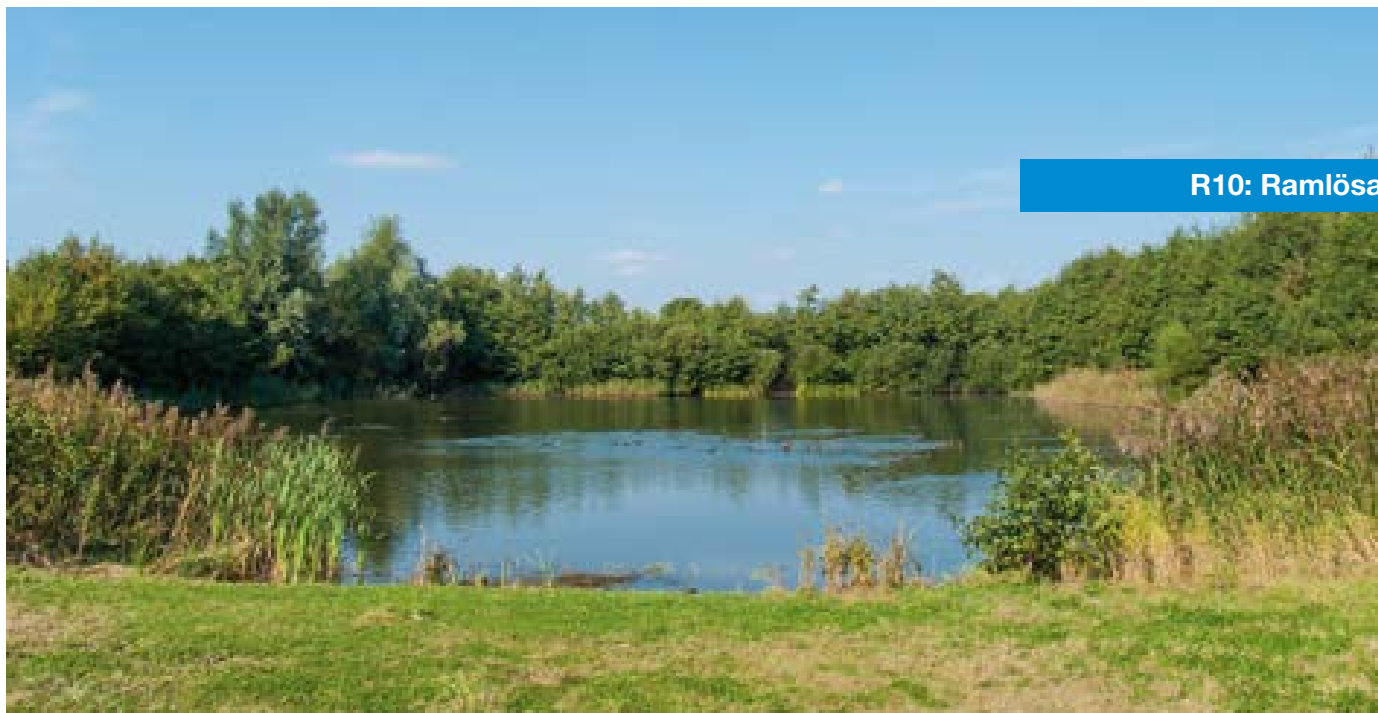
Våtmarken på fastigheten Ramlösa 5:2 tar även emot dagvatten och utjämnar flödet i vattendraget genom att magasinera vatten vid höglöden.

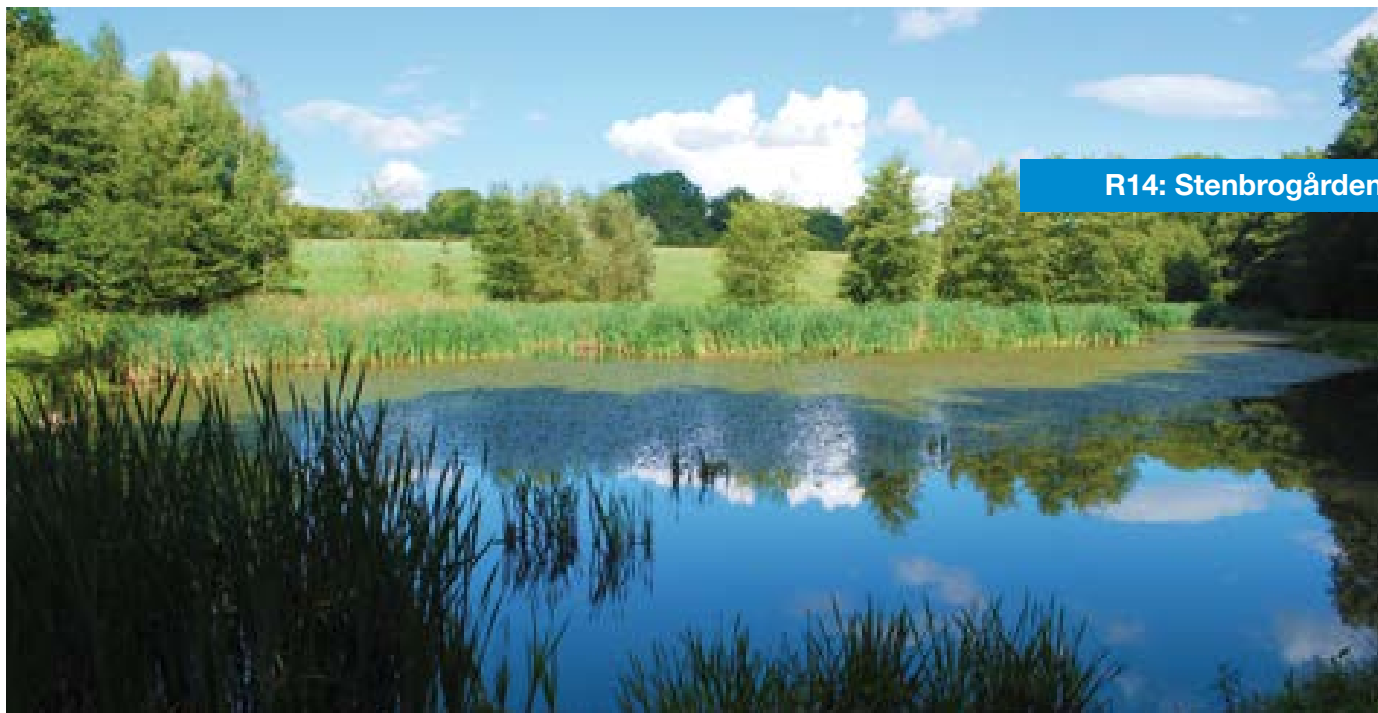
Dagvattendammen Stenbrogården ligger på fastigheten Ramlösa 7:1. Dammens utformning gör att den även fungerar som en våtmark.

Stenbrogården är en dagvattendamm som utformats som en våtmark med naturlig karaktär. Våtmarken ligger längs ett friluftsstråk som sträcker sig från Raus kyrka och österut längs med Råån.

Våtmarken tar emot dagvatten från Ättekulla industriområde. Norr om våtmarken ligger en liten fördröjningsdamm som även fungerar som oljeavskiljare. Utloppet är försett med nivåbrunnar och sker ut i Råån.

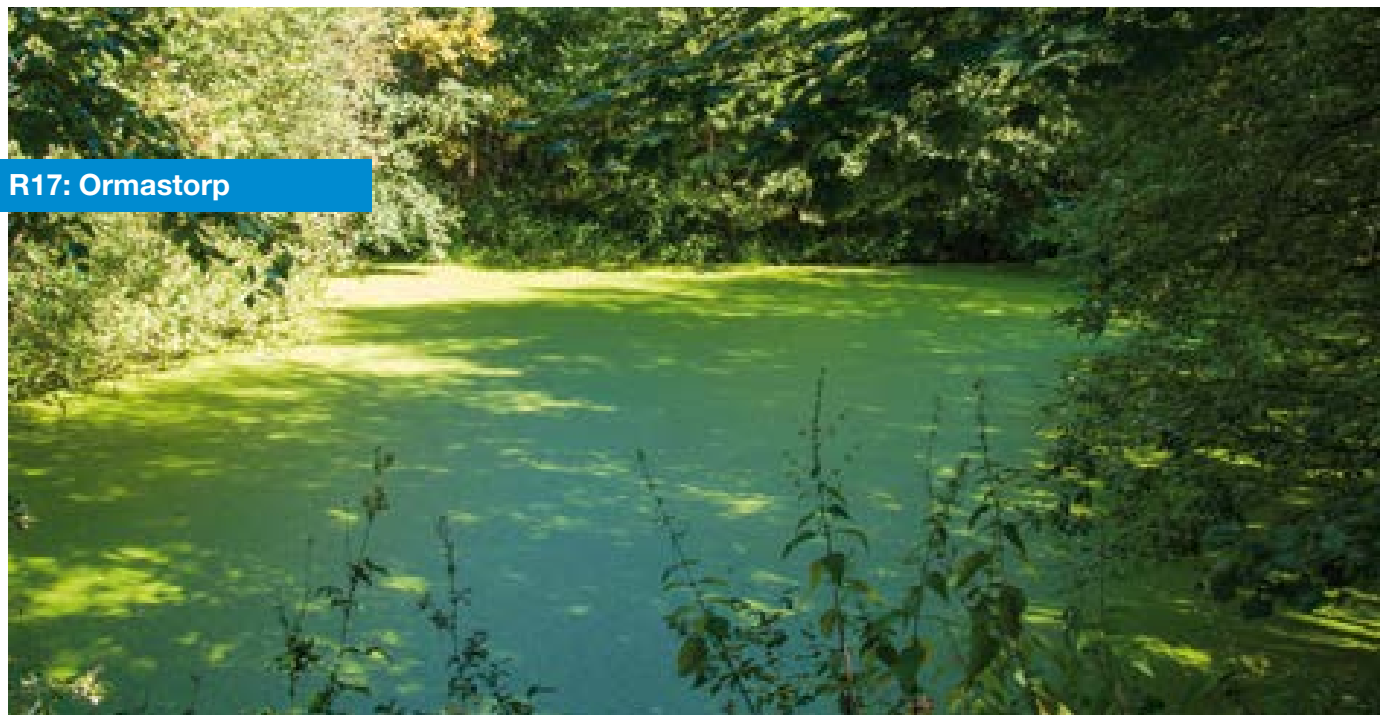
## R17: Ormastorp

Våtmarken på fastigheten Ormastorp 11:17 ligger i en skogsdunge och vattenytan är på bilden helt täckt av flytbladsväxter.

Våtmarken tar emot dräneringsvatten från en kulvert. Den är anlagd genom grävning. Utloppet leder till Tjutebäcken via en öppen kanal. Eftersom våtmarken ligger nära en trafikerad väg krävdes tillstånd från dåvarande Vägverket (i dag Trafikverket).

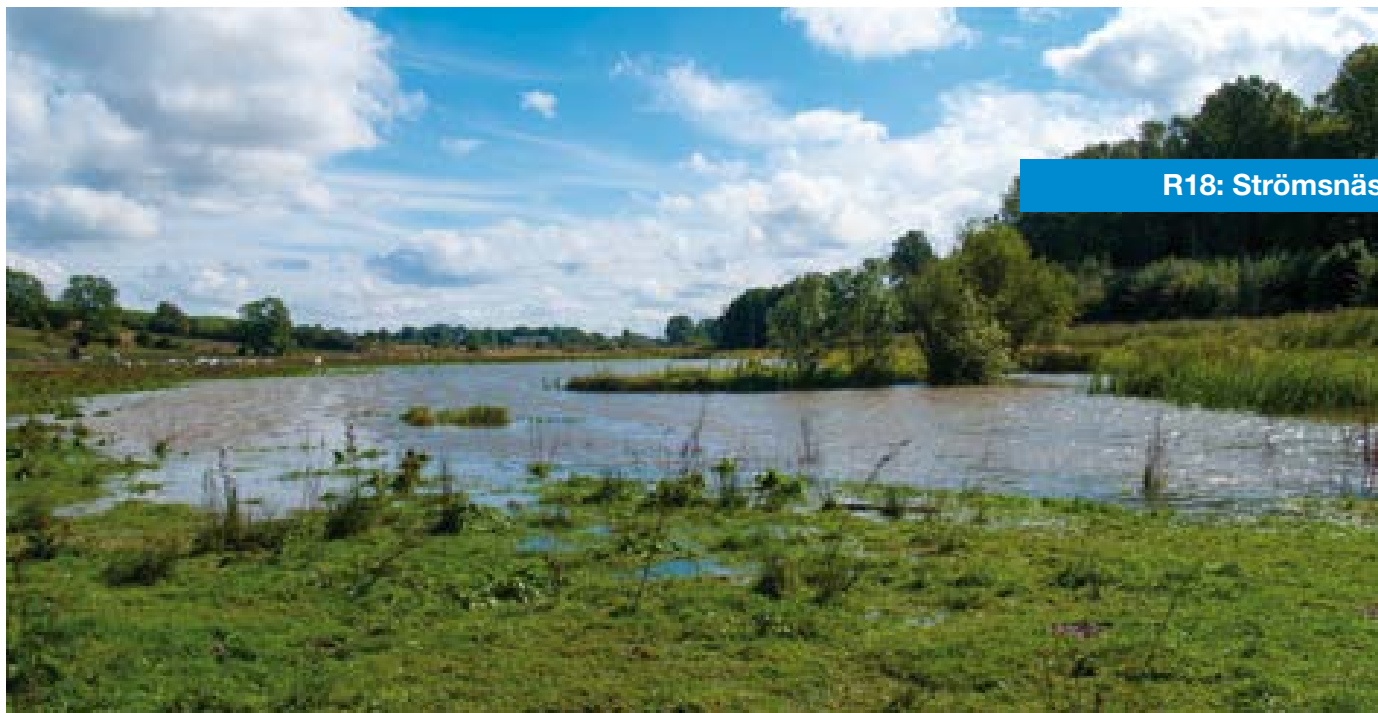
Våtmarken på fastigheten Ottarp 1:2 är ett bra exempel på hur våtmarker sträcker sig utanför vattenspegeln. Det tidvis översämnade området närmast i bilden ger förutsättningar för ett speciellt växt- och djurliv.

Våtmarken är grävd som en sidodamm till Råån. Inloppet från Råån är försett med trösklar för att hålla vattennivån i våtmarken under lågflöden. I södra delen av våtmarken finns en djuphåla och i norra delen en ö. Området betas av kor.

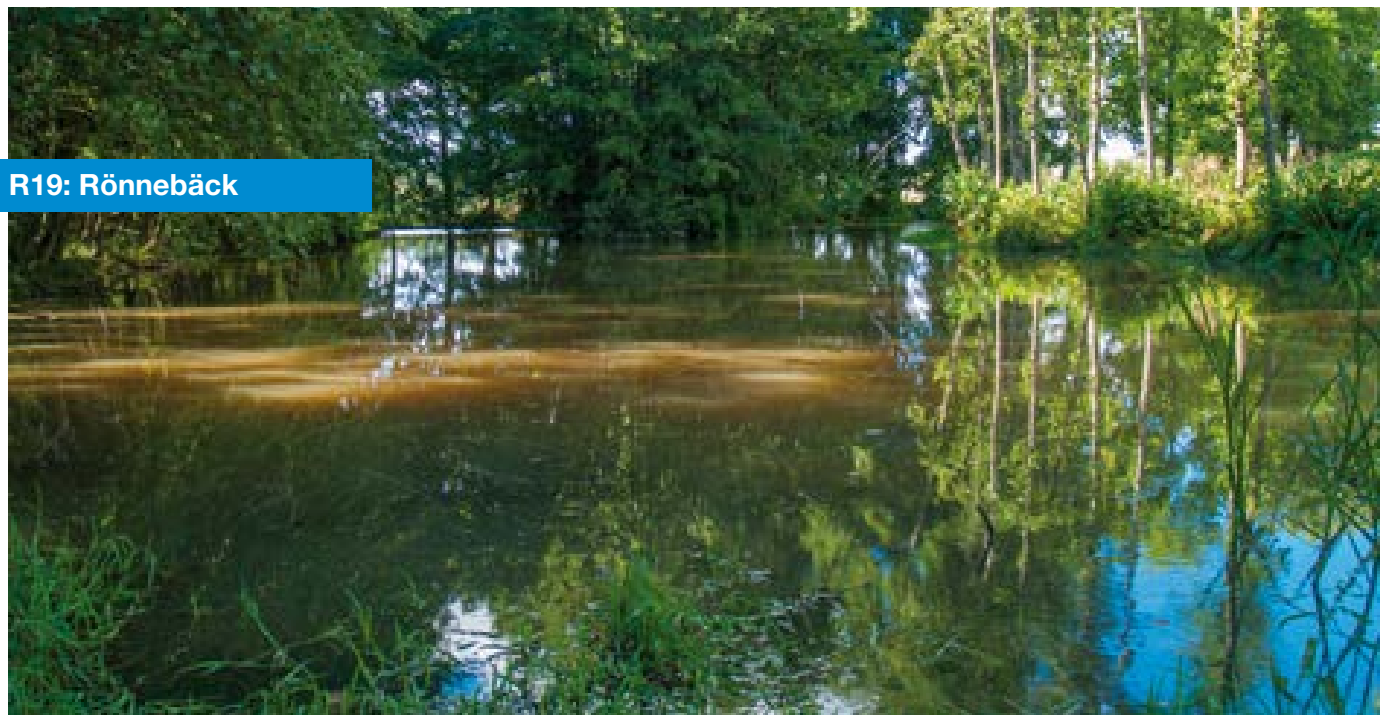
## R19: Rönnebäck

Våtmarken Rönnebäck ligger intill betesmark och är omgärdad av en skogsdunge.

Våtmarken är anlagd genom grävning i Rönnarpsbjärsbäcken och får sitt vatten från vattendraget. Våtmarken får även vatten från ett antal dräneringsledningar. Utloppet består av ett öppet vattendrag som är förstärkt med sten.

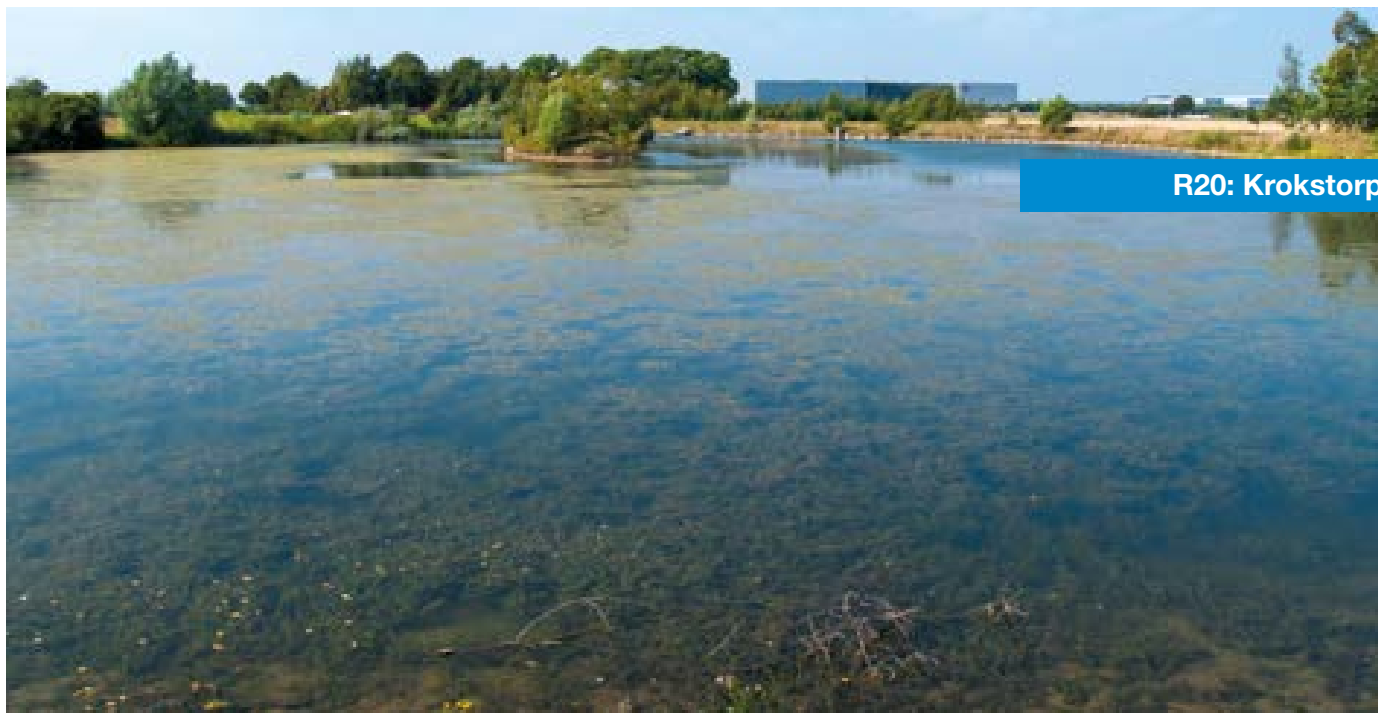
R20: Krokstorp

Våtmarken Krokstorp innehåller stora mängder av axslinga, en så kallad långskottsväxt. En riklig undervattensvegetationen ger ett klarare vatten.

Våtmarken är anlagd genom grävning i en naturlig sänka. Vattnet kommer från dräneringsrör som avvattnar närliggande åkermark. På vintern tillförs även vatten från ett av Lussebäckens biflöden. Våtmarken används för bevattning.

De första åren efter anläggningen var växtligheten i och runt våtmarken sparsam. Idag är våtmarken rik på undervattensväxter. Riklig förekomst av så kallade långskottsväxter i en våtmark är generellt mycket positiv. De ger ett klarare vatten genom att ta upp näring, förhindra alg-tillväxt, och stabilisera botten.

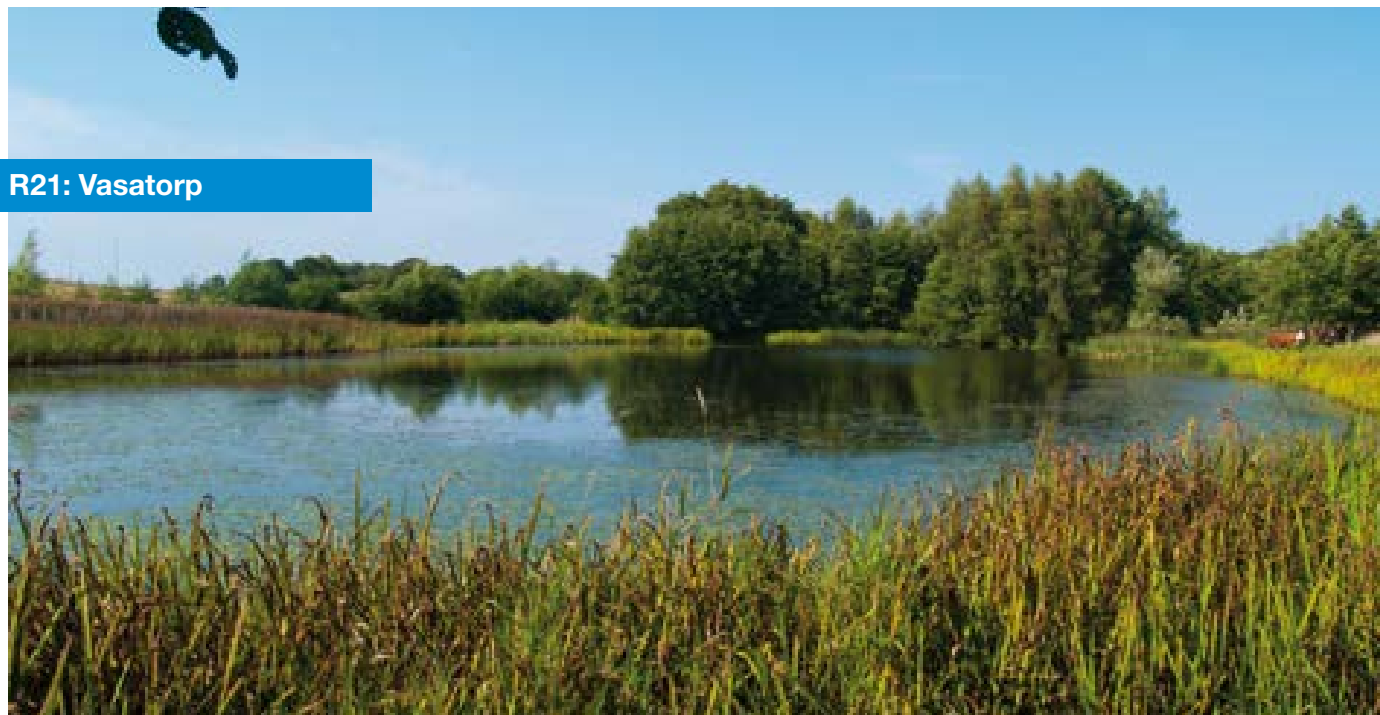
## R21: Vasatorp

Våtmarken i Vasatorp ligger i naturreservatet Bruces skog. Den omges av betesmark.

Våtmarken har anlagts genom att bredda Lussebäckens bäckfåra.

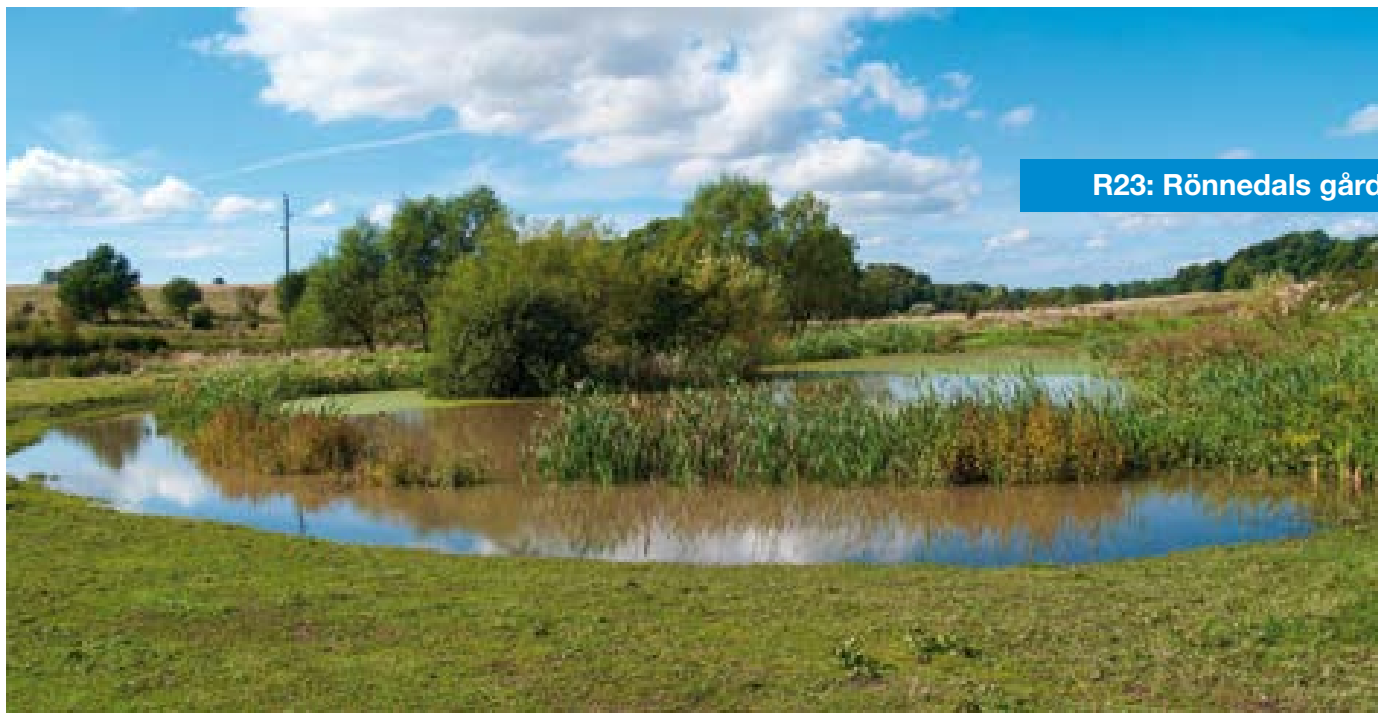
Området runt våtmarken på fastigheten Rönnap 8:3 betas av hästar. Bete motverkar att våtmarkens kanter växer igen, vilket i sin tur gynnar vadarfåglar och den lokala floran.

Våtmarken är grävd strax intill Råån, för att ta emot och rena ett antal dräneringar och ett enskilt avlopp innan dessa når ån. Utloppet till Råån består av en öppen kanal. Området runt våtmarken betas av hästar.

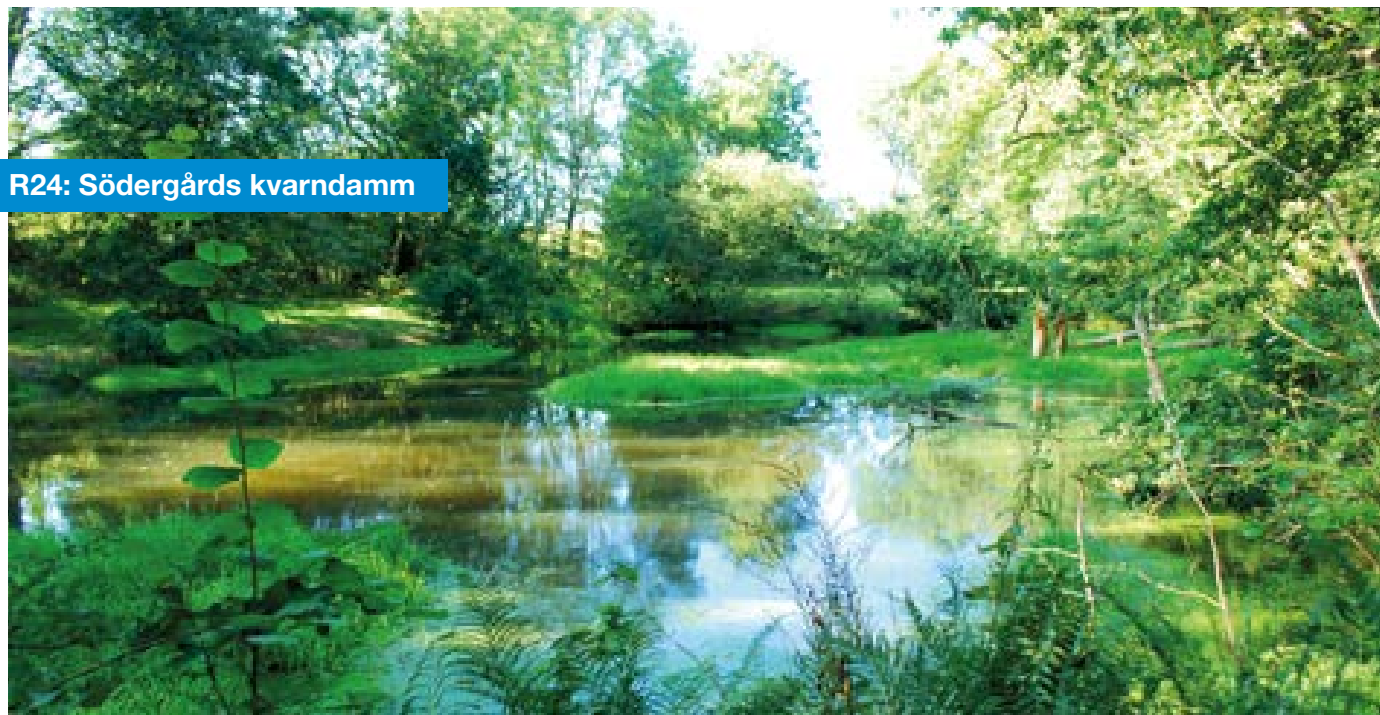
## R24: Södergårds kvarndamm

Södergårds kvarndamm anlades med öar för att spara befintliga träd.

Våtmarken är anlagd genom dämning av vattendraget med en betongvall och ett så kallat Thomsonöverfall. Våtmarken får även vatten från dräneringsledningar.

Thompsonöverfallet består av en vall med ett V-format utlopp och tillåter reglering av hur mycket vatten som släpps ut.

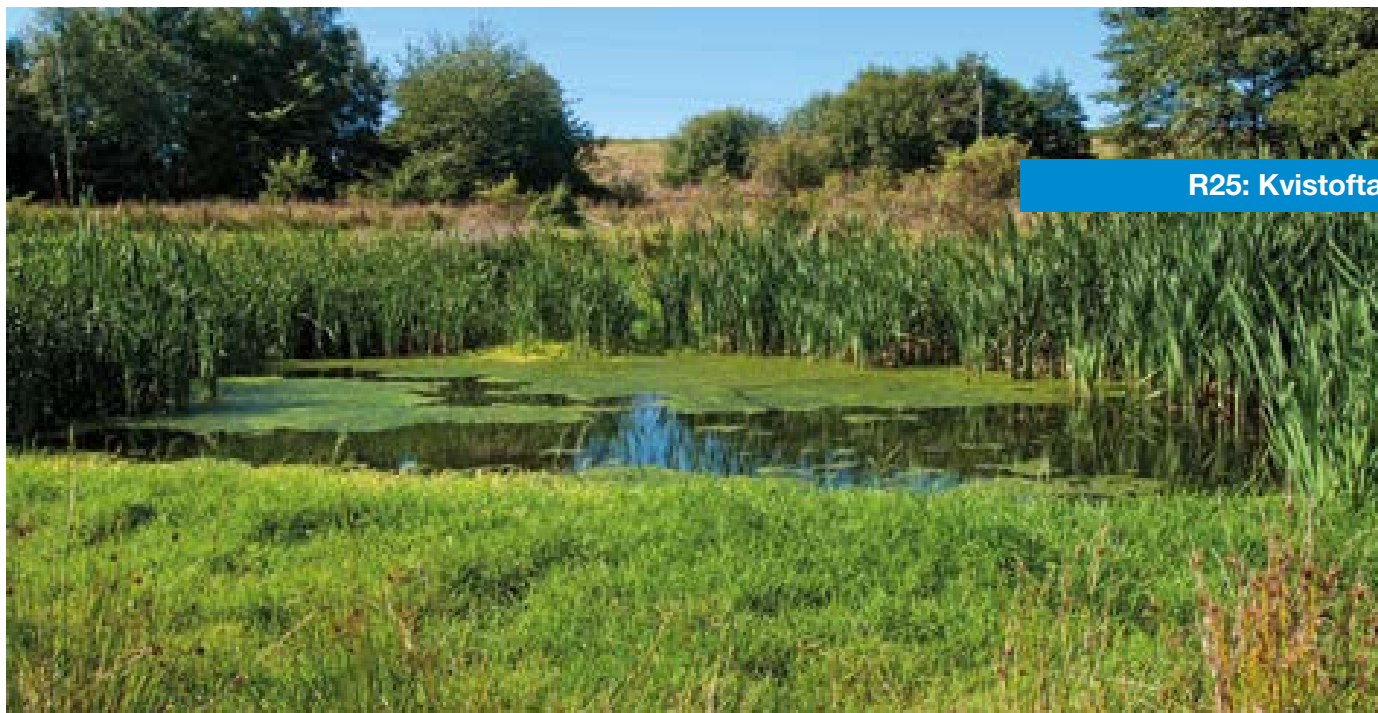
**R25: Kvistofta**

Kvistofta våtmark. Det be vuxna området i förgrunden hör till våtmarken. I omgivningen finns ett kuperat landskap och en meandrande bäck.

Våtmarken anlades genom grävning och försörjs med dagvatten och dräneringsvatten. Inloppet kommer från en kulvert som går under järnvägen i sydväst, och mynnar i ett dike som leder till våtmarken. Utloppet sker ut i Råån via en öppen kanal.

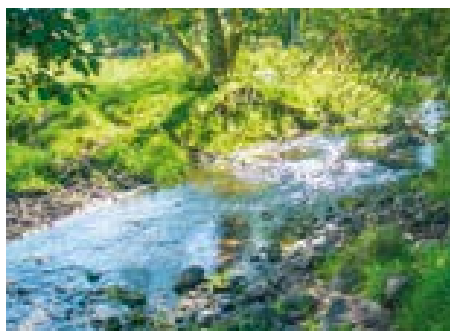
Den plats där Kvistofta våtmark mynnar i Råån.

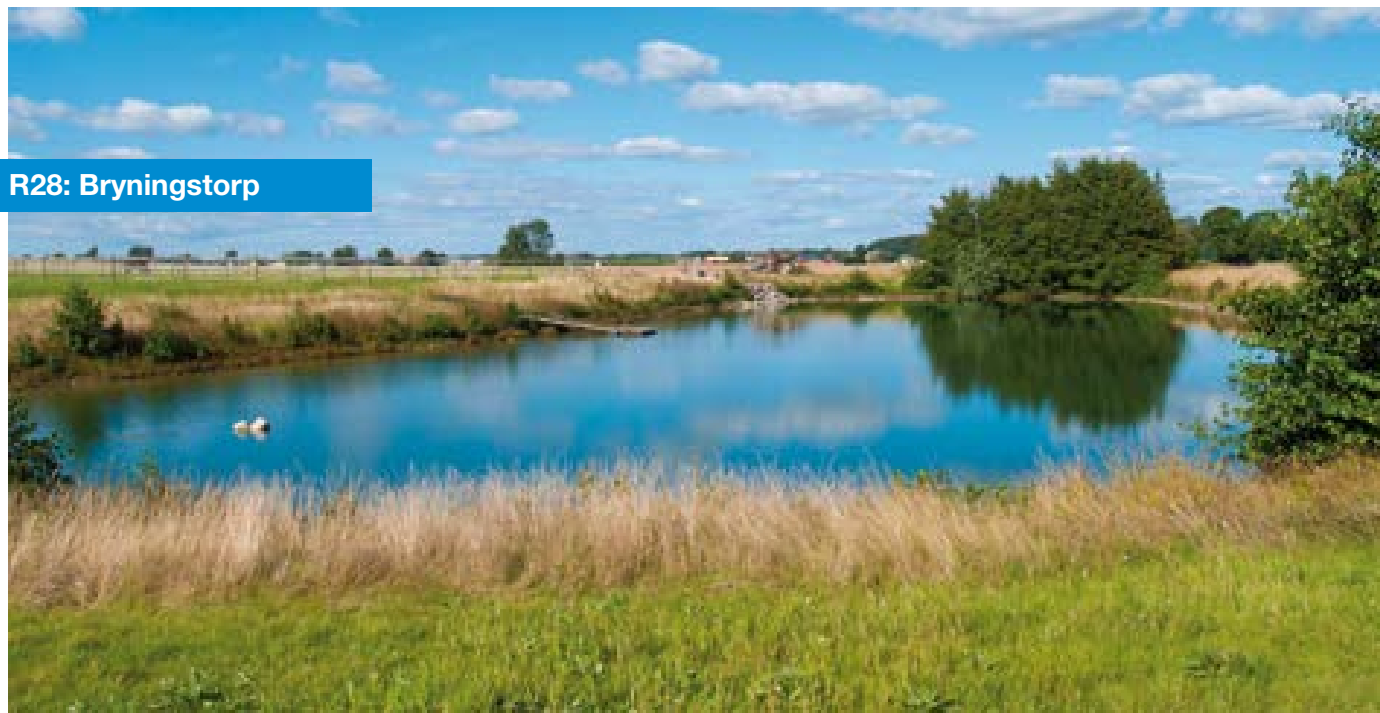
## R28: Bryningstorp

Våtmarken på Bryningstorp 1:6 används som bevattningsdamm.

Våtmarken ligger intill en gård och anlades genom att en stamledning med dräneringsvatten och avloppsvatten öppnades upp och dämades. Överskottsvatten pumpas ner i dräneringsledningen igen.

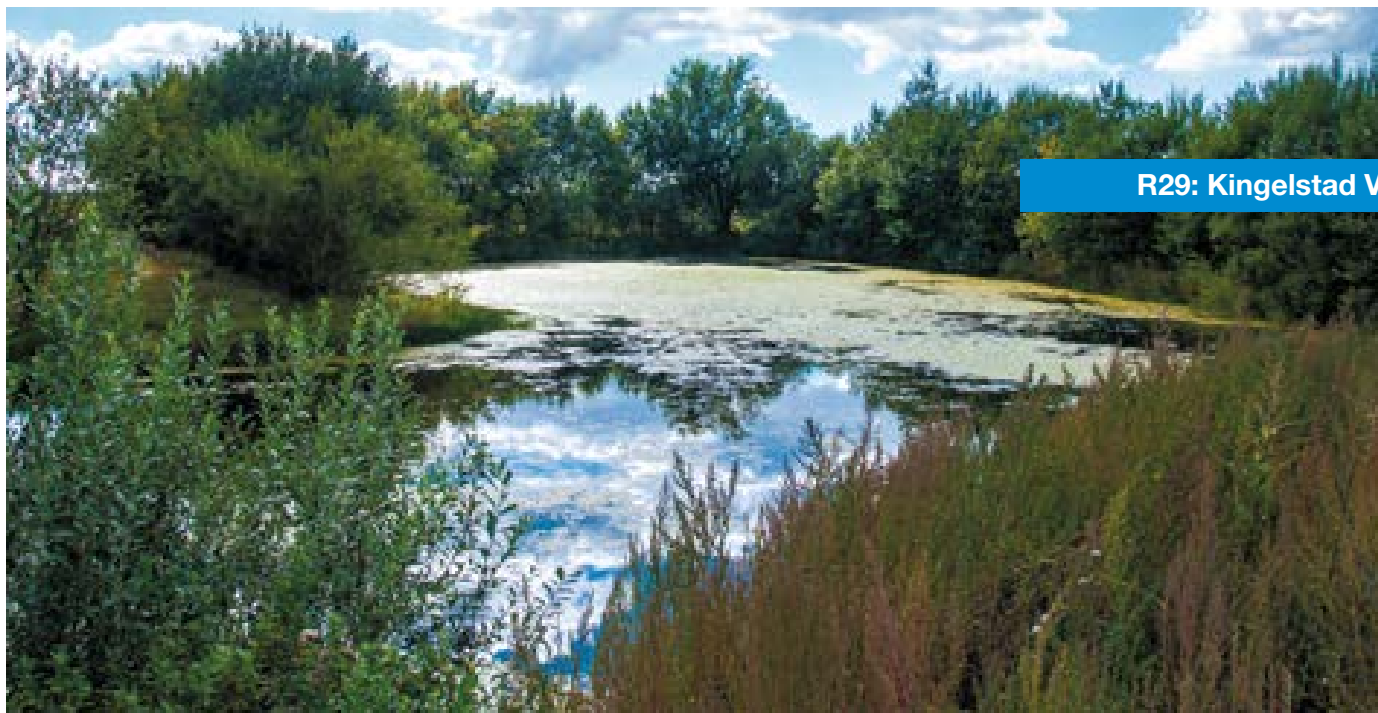
R29: Kingelstad V

Våtmarken i Kingelstad V ligger som en oas i åkerlandskapet. Platsen är utmärkt för en våtmark vars syfte är att öka den biologiska mångfalden i ett annars artfattigt område.

Våtmarken grävdes större än vad som bedömdes nödvändigt utifrån den ekologiska nyttan för att den även skulle kunna användas för bevattning.

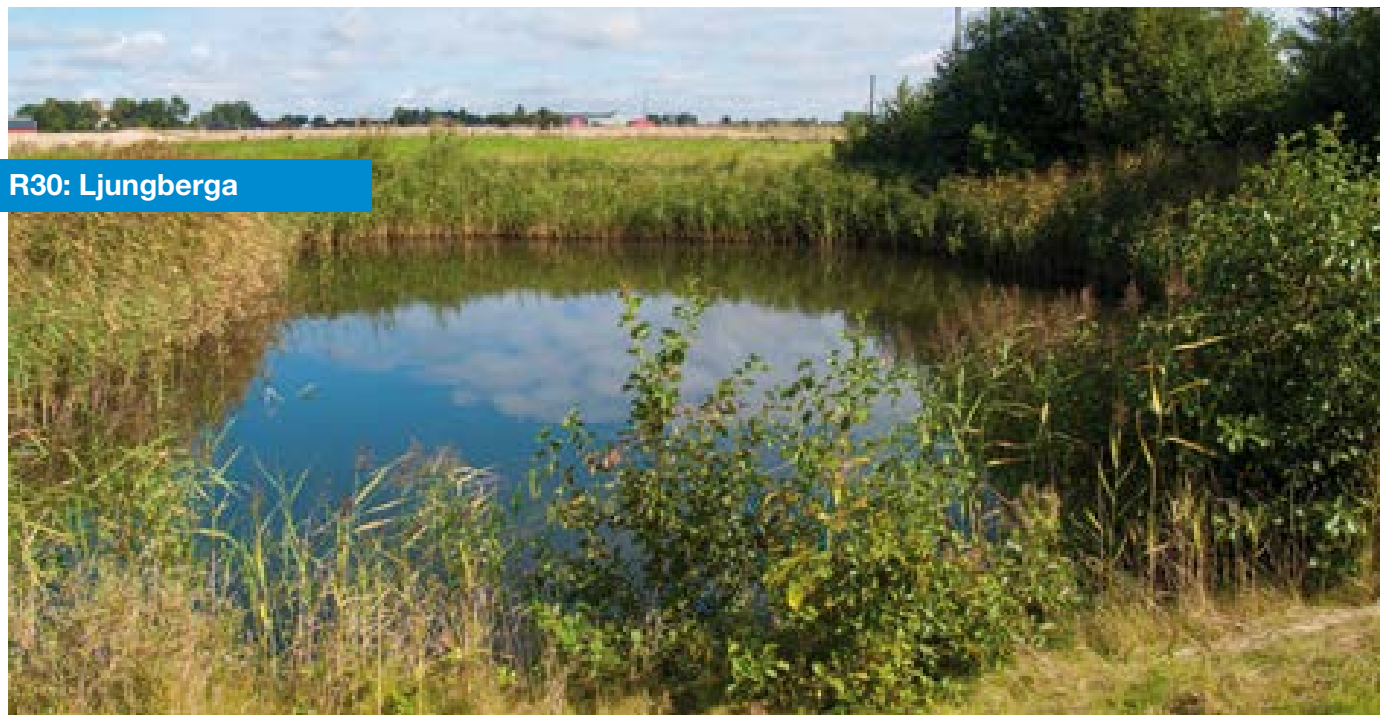
## R30: Ljungberga

Våtmarken på Bårslöv 1:4 är uppskattad av fastighetsägaren då den minskar risken för översvämning till fastigheten.

Våtmarken är anlagd genom grävning. Den får sitt vatten från Lindåkrabäcken, ett biflöde till Råån, som är helt kulverterat.
