# Anlagda våtmarker

VÅTMARKER, TVÅSTEGSDIKEN OCH DAGVATTENDAMMAR  
I HELSINGBORGS STAD

STADSBYGGNADSFÖRVALTNINGEN

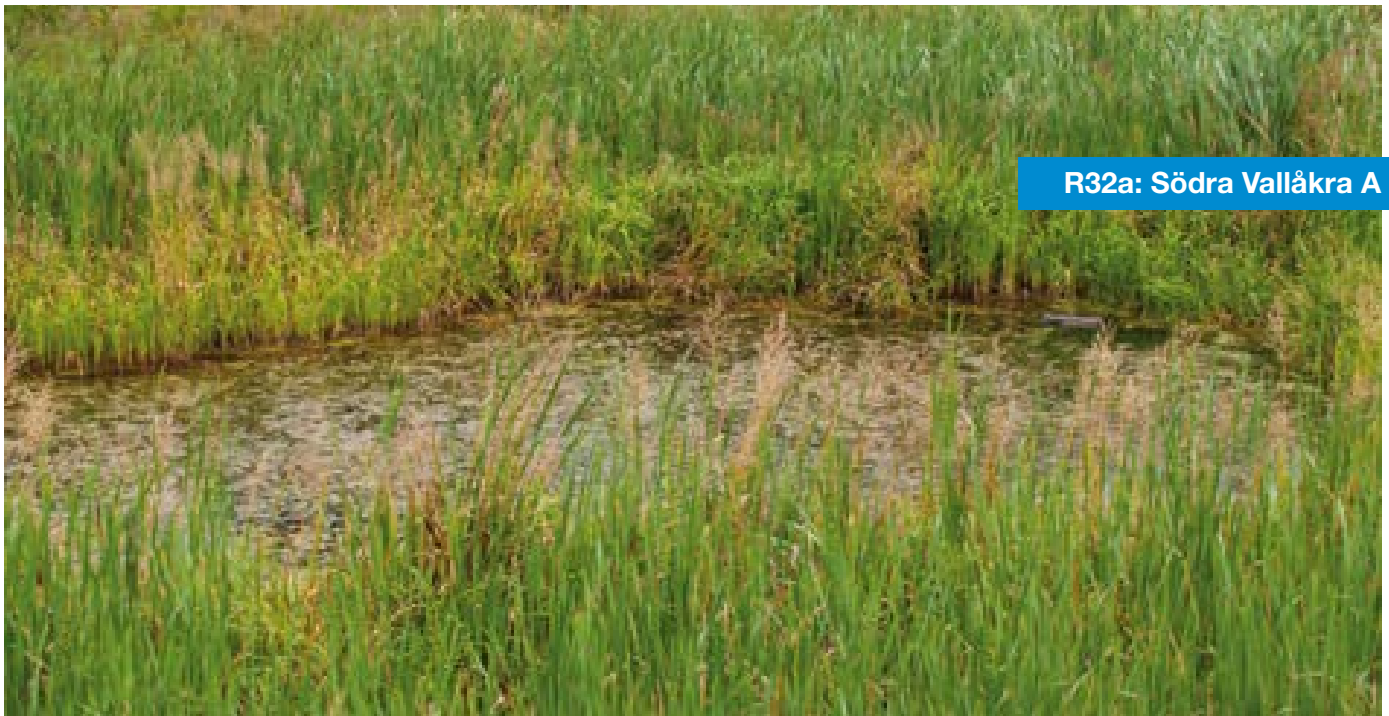
R32a: Södra Vallåkra A

Våtmarken i Södra Vallåkra A omges av vegetation och är täckt av flytbladsväxter. Våtmarken används för rekreation av närboende och som exkursionsmål för skolklasser.

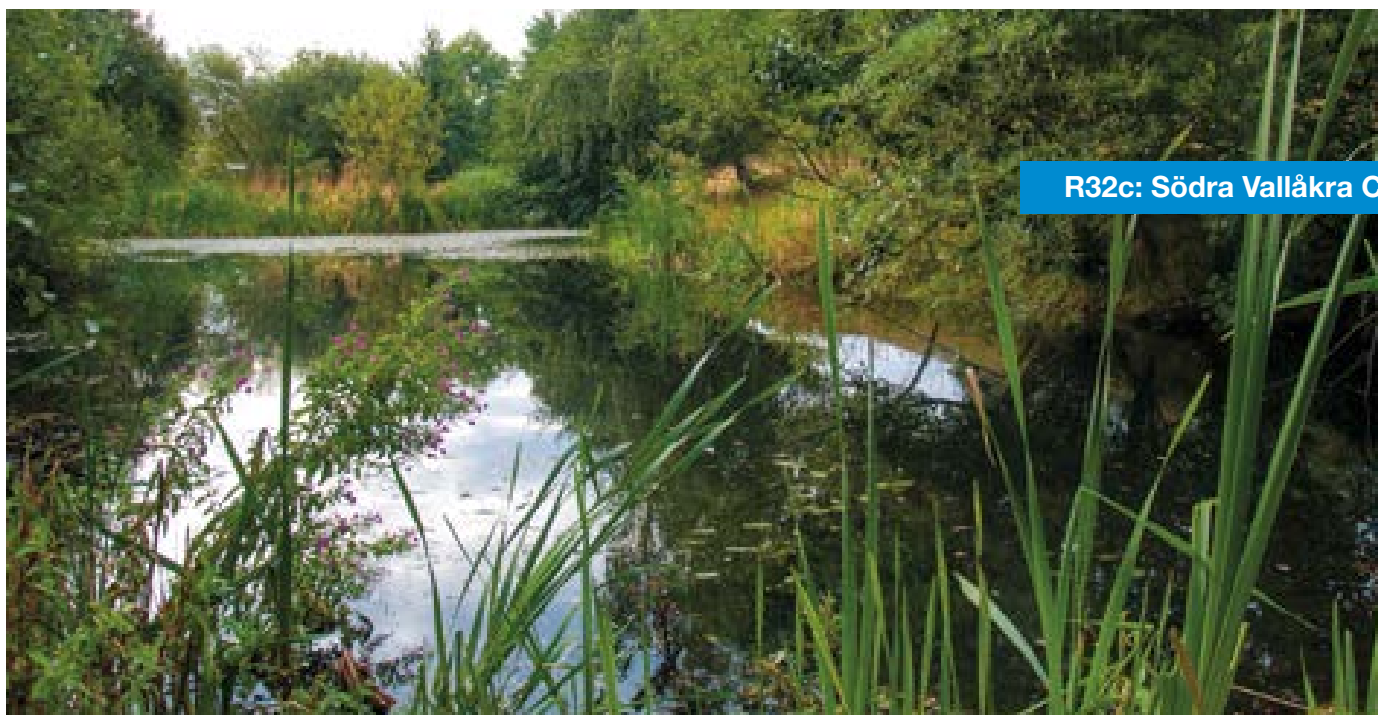
En av våtmarkerna på fastigheten Södra Vallåkra 1:24.

Våtmarken är anlagd genom breddning av en bäck som tidigare mynnade direkt i Råån. Våtmarkens utlopp sker i den ursprungliga bäckfåran.

Eftersom in- och utlopp ligger så nära varandra anlades dammen med en udde som förhindrar att vattnet tar en genväg. Detta försäkrar en längre uppehållstid och att våtmarken renar vattnet effektivare från näringsämnen. Området betas av får.

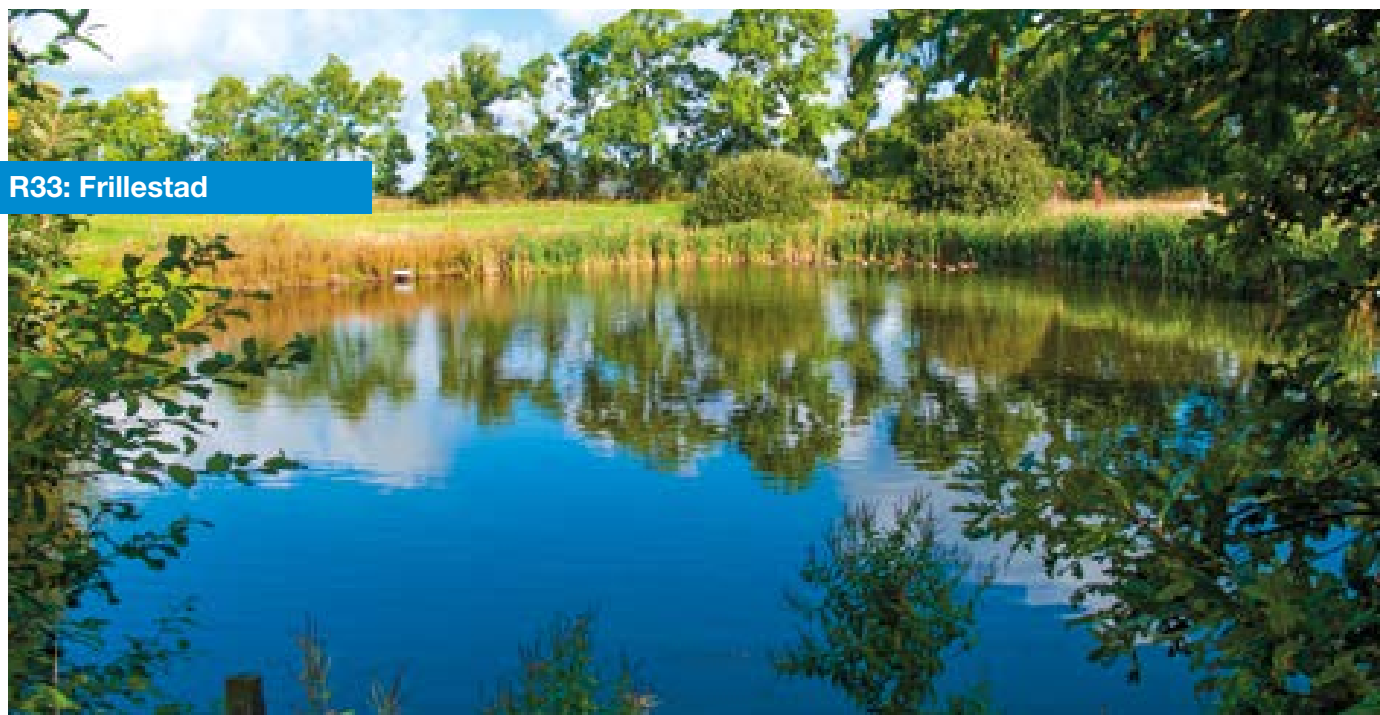
## R33: Frillestad

Våtmarken på fastigheten Frillestad 16:12 är belägen mitt i ett åkerlandskap och utgör en oas för diverse djur som lever i vattensamlingar eller behöver vatten för sin fortplantning.

Våtmarken är anlagd genom grävning och förses med vatten från en dränerings- och en stamledning. Utloppet sker genom ett nedgrävt rör tillbaka till stamledningen.

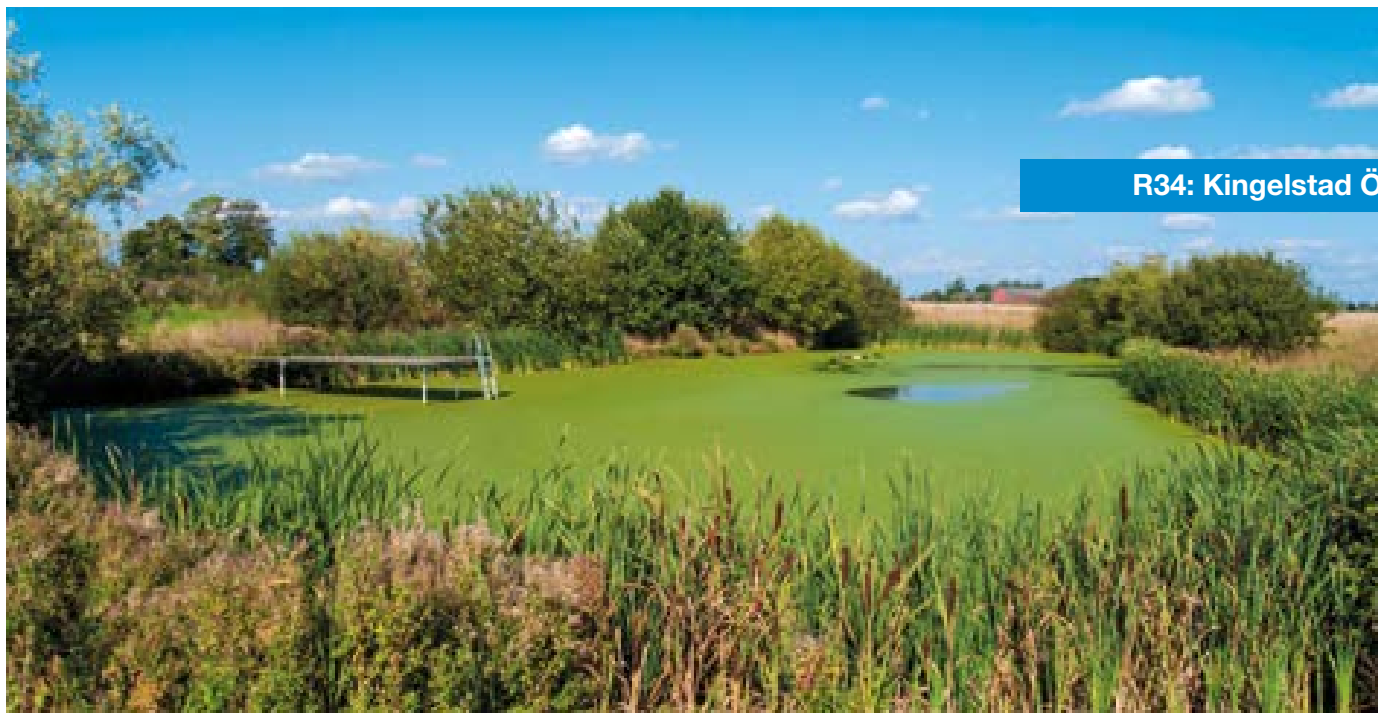
### R34: Kingelstad Ö

Våtmarken Kingelstad Ö används som rekreationsområde för närboende. Intill våtmarken finns en grillplats och en brygga är anlagd i dammen.

Våtmarken är anlagd genom att gräva ur en naturlig sänka och öppna upp ett kulverterat biflöde av Ottarpsbäcken. Närliggande dräneringar har dragits om och leds in i dammen. Utoppet sker genom en så kallad nivåbrunn som gör att vattenståndet i våtmarken kan regleras.

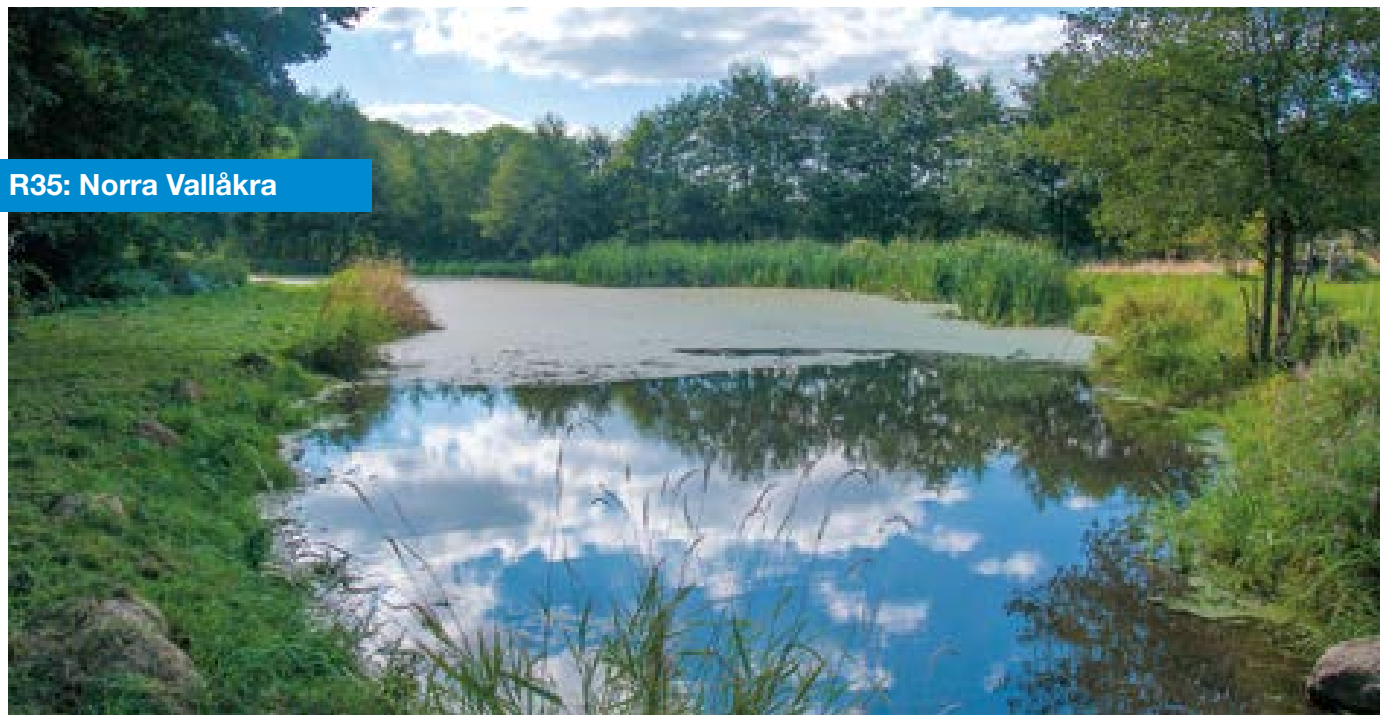
## R35: Norra Vallåkra

Våtmarken på Norra Vallåkra 8:1 ligger i en trädgård och sköts av fastighetsägaren.

Våtmarken är anlagd som en sidodamm genom grävning och uppdamning av en del av Ormatorpsbäckens vattenflöde. Inlopp och utlopp sker genom rör.

Fastighetsägaren sköter området omkring våtmarken men har haft problem med att vallen vid utloppet läckt efter vinterns tjäle. Vallen är idag lagad.

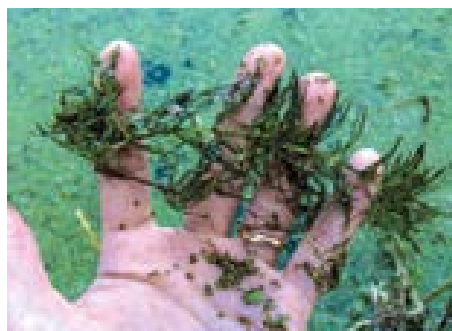
Undervattenväxter i våtmarken på fastigeten Norra Vallåkra 8:1.

Undervattenväxter är bra för våtmarkens funktion eftersom de stabiliserar sediment och tar upp näringsämnen.

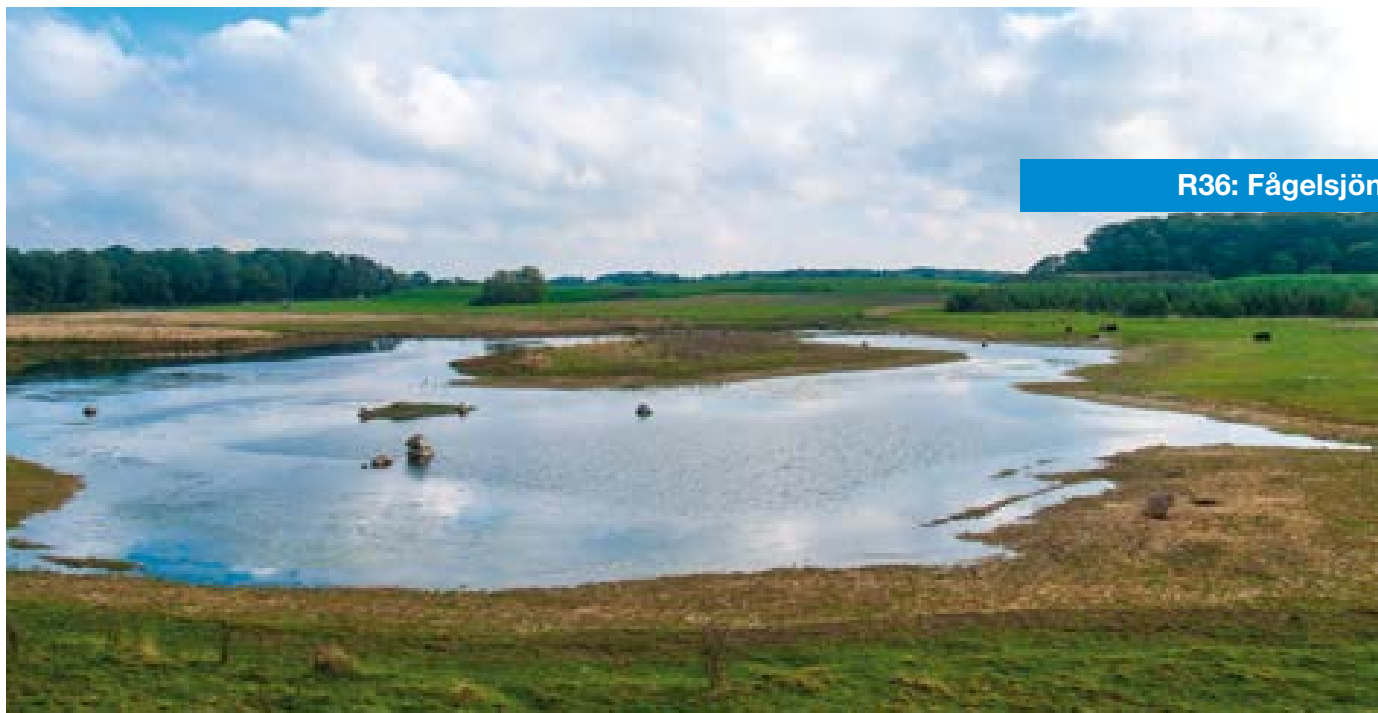
R36: Fågelsjön

Den långgrundna våtmarken är en bra plats för vadarfåglar, bland annat tofsvipa och gråhäger. Våtmarken utökades söderut 2013.

Våtmarken är anlagd genom grävning. Fågelsjön är en långgrund våtmark i naturreservatet Bruces skog.

2013 utökades våtmarkens yta och en ö sparades i mitten. Precis intill våtmarken ligger ett fågelskådartorn som kan nås till fots från parkeringar längs Långebergavägen.

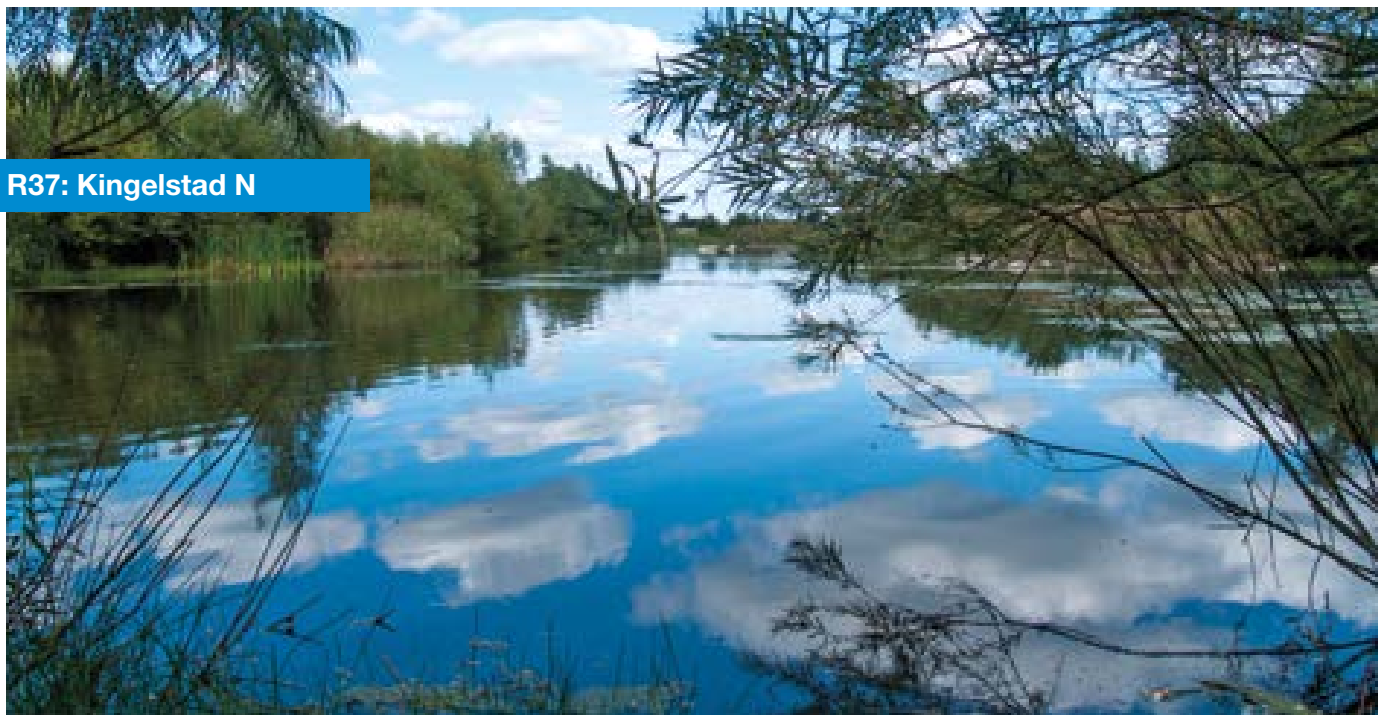
## R37: Kingelstad N

Våtmarken i Kingelstad N, en bevattningsdamm som utgör en viktig plats för växter och djur som kräver våta miljöer.

Våtmarken är anlagd intill Tjutebäcken, ett biflöde till Råån. Den används som bevattningsdamm, vilket möjliggör återföring av näring och skyddar vattendraget mot uttorkning sommartid.

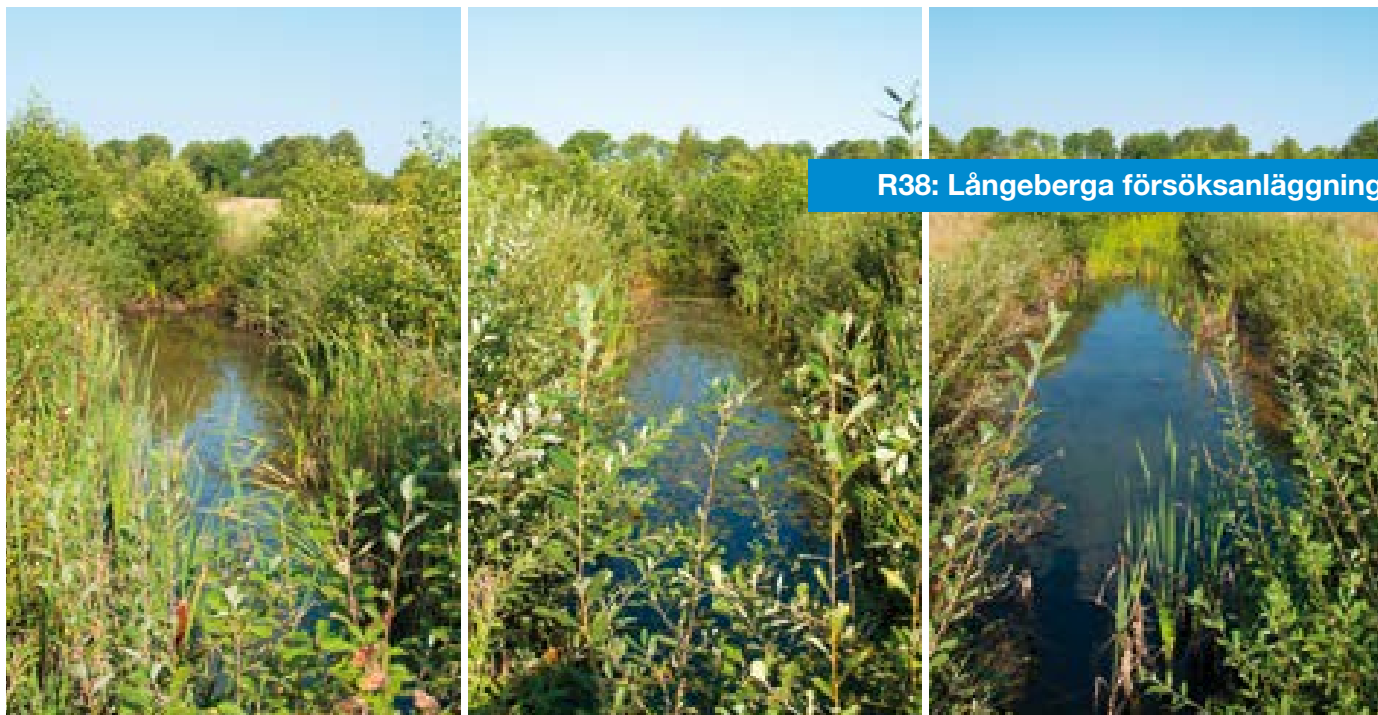
**R38: Långeberga försöksanläggning**

Ett urval av våtmarkerna i Långeberga försöksanläggning.

Långeberga försöksanläggning anlades för att undersöka hur grunda och djupa våtmarker skiljer sig åt i att rena vatten från näringsämnen. Anläggningen består av 16 små våtmarker. Våtmarkernas djup varierar mellan 0,5 och 1,5 meter. De ligger i par och varje par har ett inlopp med rör från ett dike som dragits från Lussebäcken.

Inloppen är försedda med ventiler som säkerställer att ett konstant vattenflöde når dammarna – högflöden passerar dammarna och går ut i Lussebäcken igen. Varje våtmark har ett individuellt utlopp till ett dike vilket mynnar i Lussebäcken.

Kvävereningen förväntades fungera bättre i de grunda våtmarkerna, delvis på grund av vegetationstypen och delvis på grund av snabbare uppvärmning.

Undersökningen pågick mellan år 2003 och 2005 och resultaten blev något motsägelsefulla. Grunda våtmarker visade sig nämligen rena vattnet från kväve och fosfor bättre än djupa, men skillnaden mellan de grunda och de djupa våtmarkerna var inte tillräckligt stor för att statistiskt säkerställa resultaten. Försöket bekräftar dock att våtmarker effektivt renar vatten från näringsämnen.

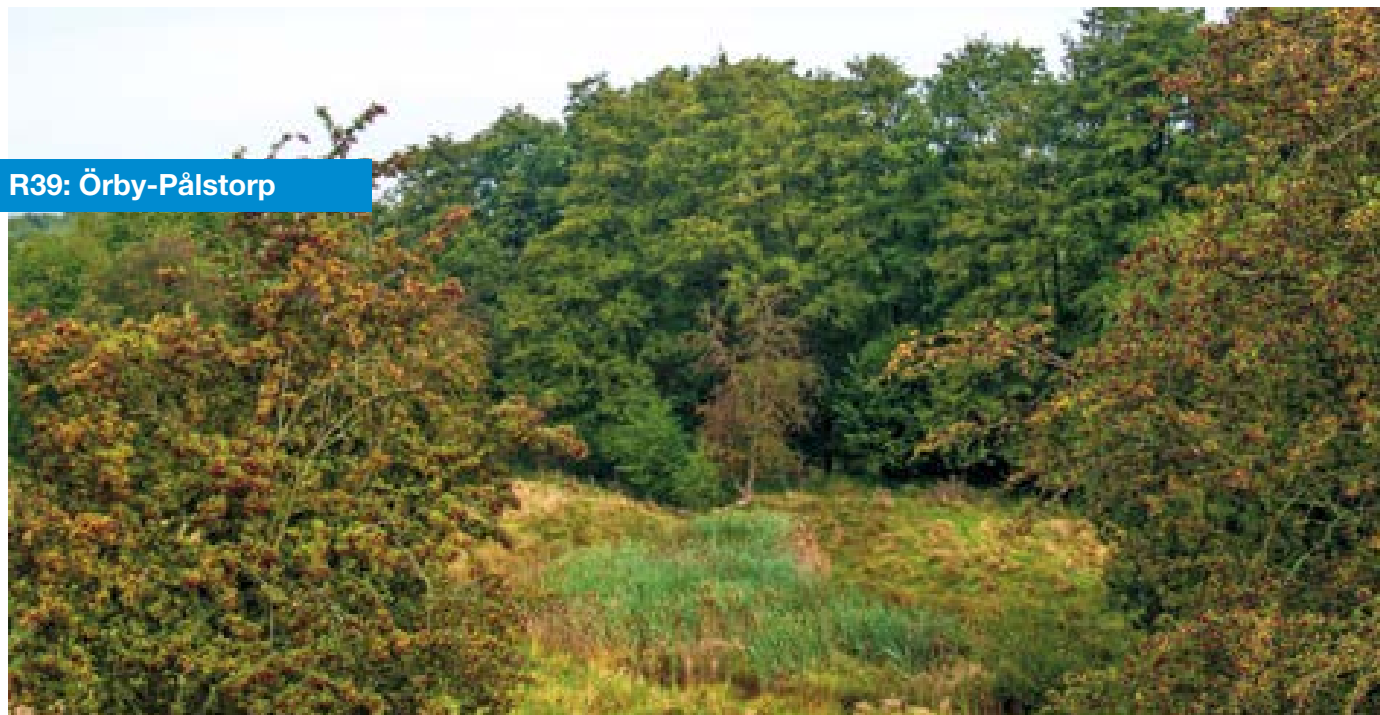
## R39: Örby-Pålstorp

Våtmarken i Örby-Pålstorp är till ytan mycket liten, endast 500 kvadratmeter. Den kan urskiljas från omgivningen genom vegetationen, som är något högre och mörkare grön.

Våtmarken är primärt en dagvattendamm som tar emot vatten från närliggande bostadsområde. Innan våtmarken anlades gick dagvattnet i rör rakt ut i Råån.

Våtmarken är anlagd genom dämning av ett sådant rör kombinerat med grävning.

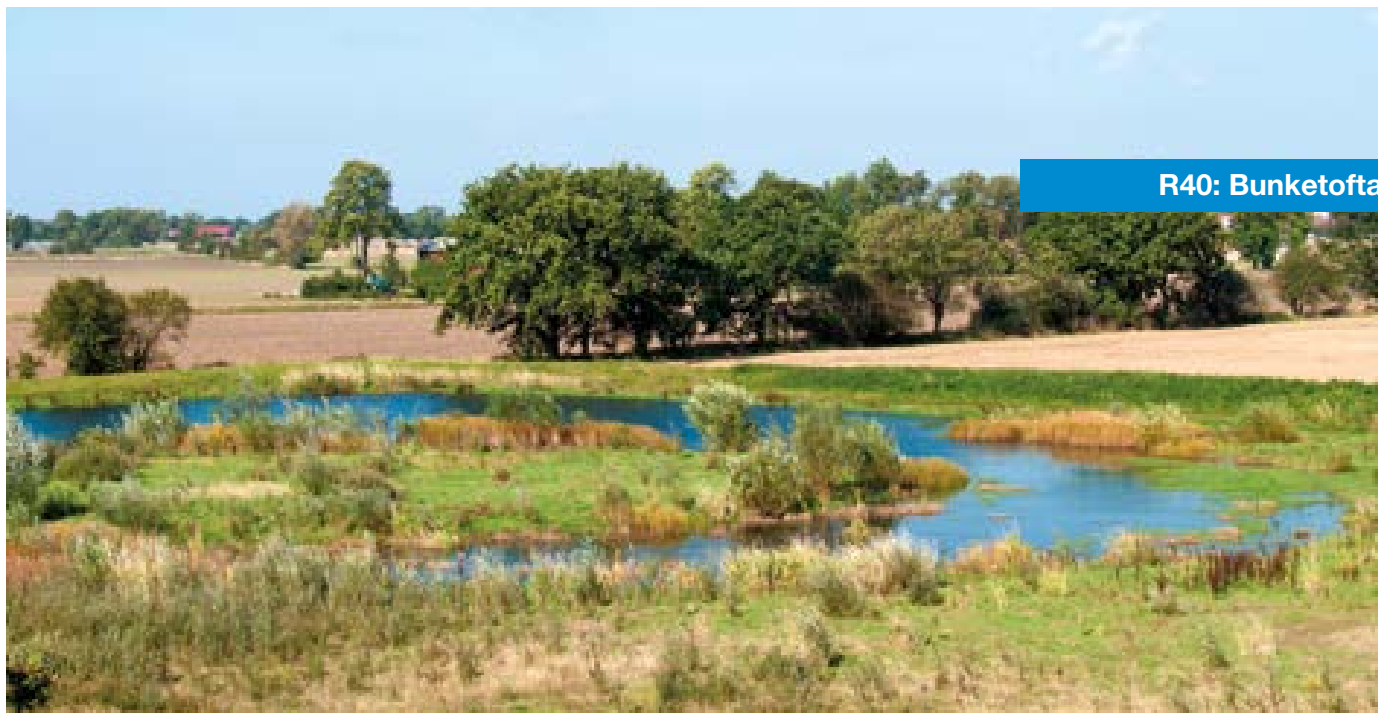
R40: Bunketofta

Bunketofta våtmark har ett naturligt utseende. Stora delar av våtmarken består av grunda partier.

Bunketofta har ett översvåmningsområde som sträcker sig öster om vattenspegeln. Detta område är bevuxet med vattenväxter vilket betyder att det fungerar som en våtmark.

Syftet är att rena vatten från näringsämnen och öka förutsättningarna för ett rikt växt- och djurliv. Det stora översvåmningsplanet gör att våtmarken även fungerar som flödesutjämnare.

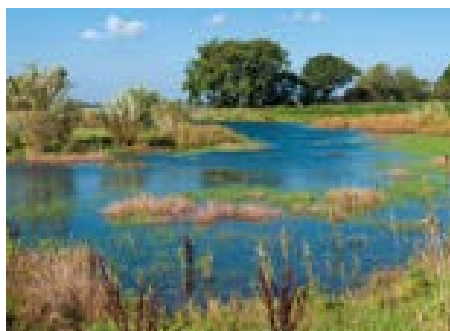
Våtmarkens strandkanter är långgrunda, vegetationen växer långt ut i vattnet

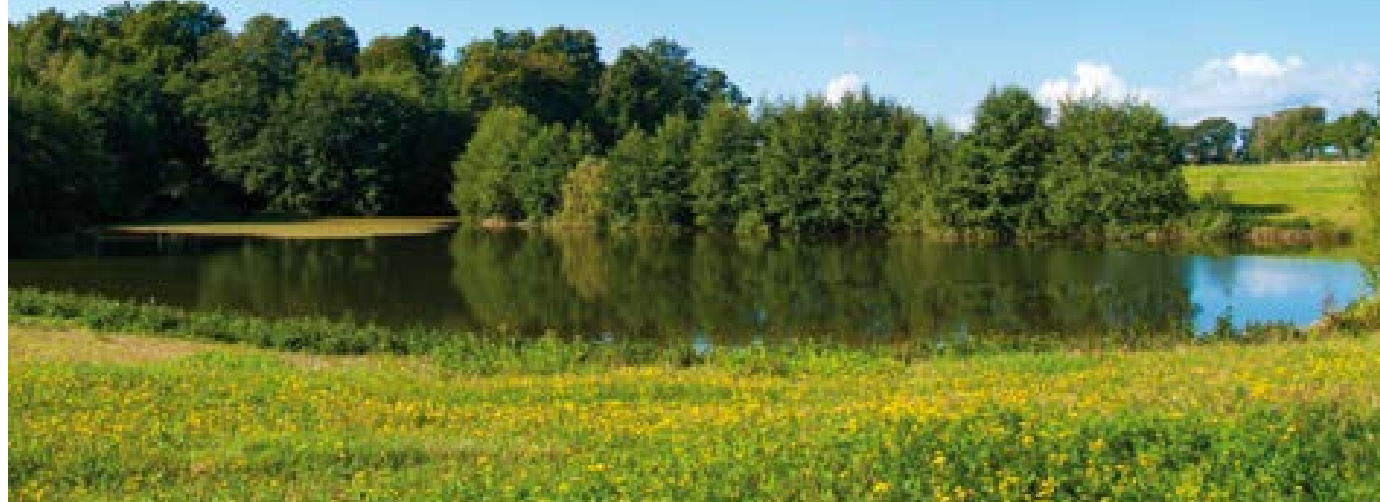
## H1: Hjortshög

Våtmarken i Hjortshög. Vid våtmarkens södra del ligger en skogsdunge. På norra sidan gränsar våtmarken direkt till en åker.

Våtmarken är anlagd genom att utöka en tidigare damm. Under konstruktionen leddes ett dike in i dammen. Utloppet består av en nivåbrunn och leder ut i diket igen. Den sträcka av diket som gick mellan våtmarkens nuvarande in- och utlopp fylldes igen. Som kompensation för den förlorade dikessträckan grävdes inloppet som ett meandrande dike med flacka kanter.

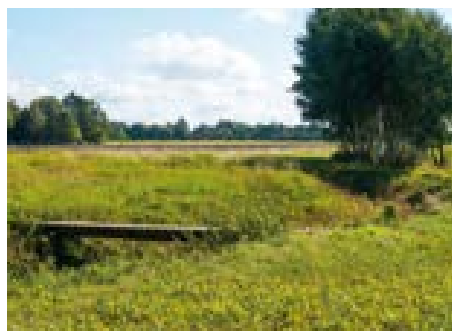
Det nyanlagda diket slingrar sig över landskapet. Över diket går ett antal broar.

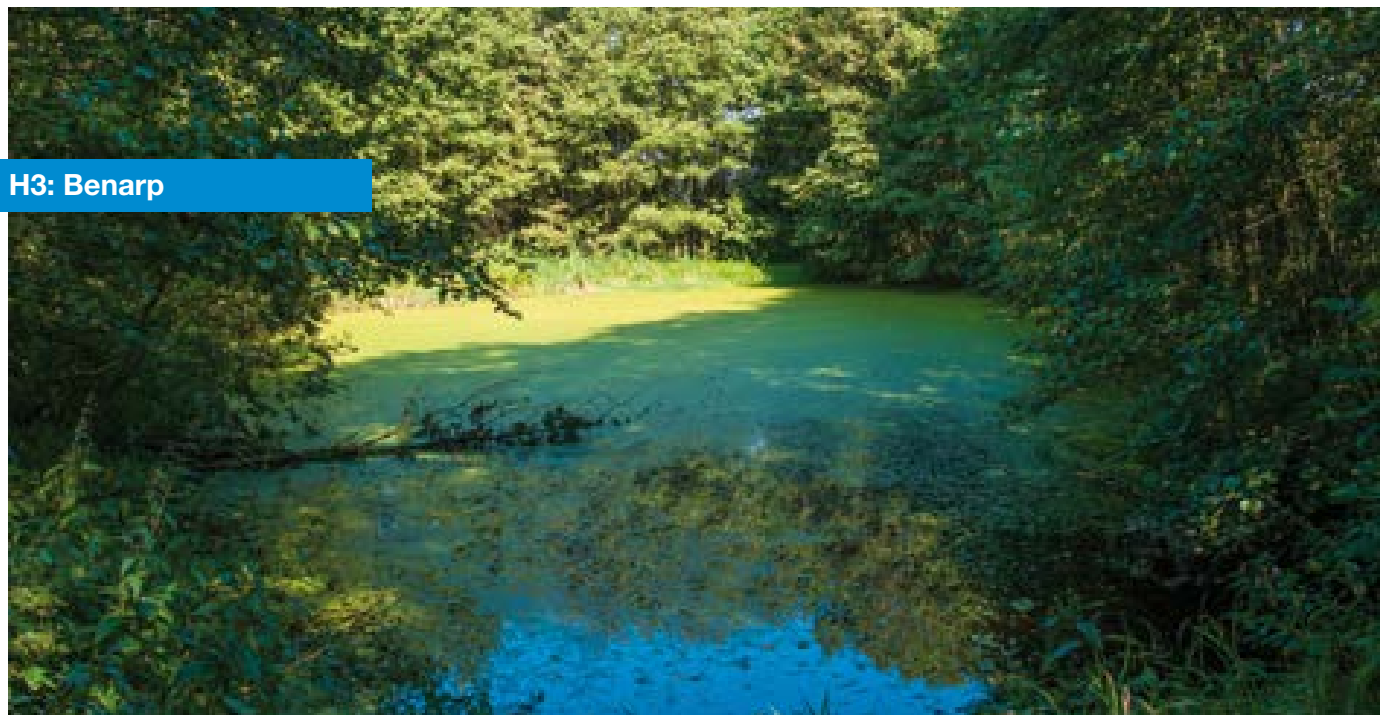
### H3: Benarp

Våtmarken Benarp är uppdelad i två bassänger eftersom en gasledning går genom området.

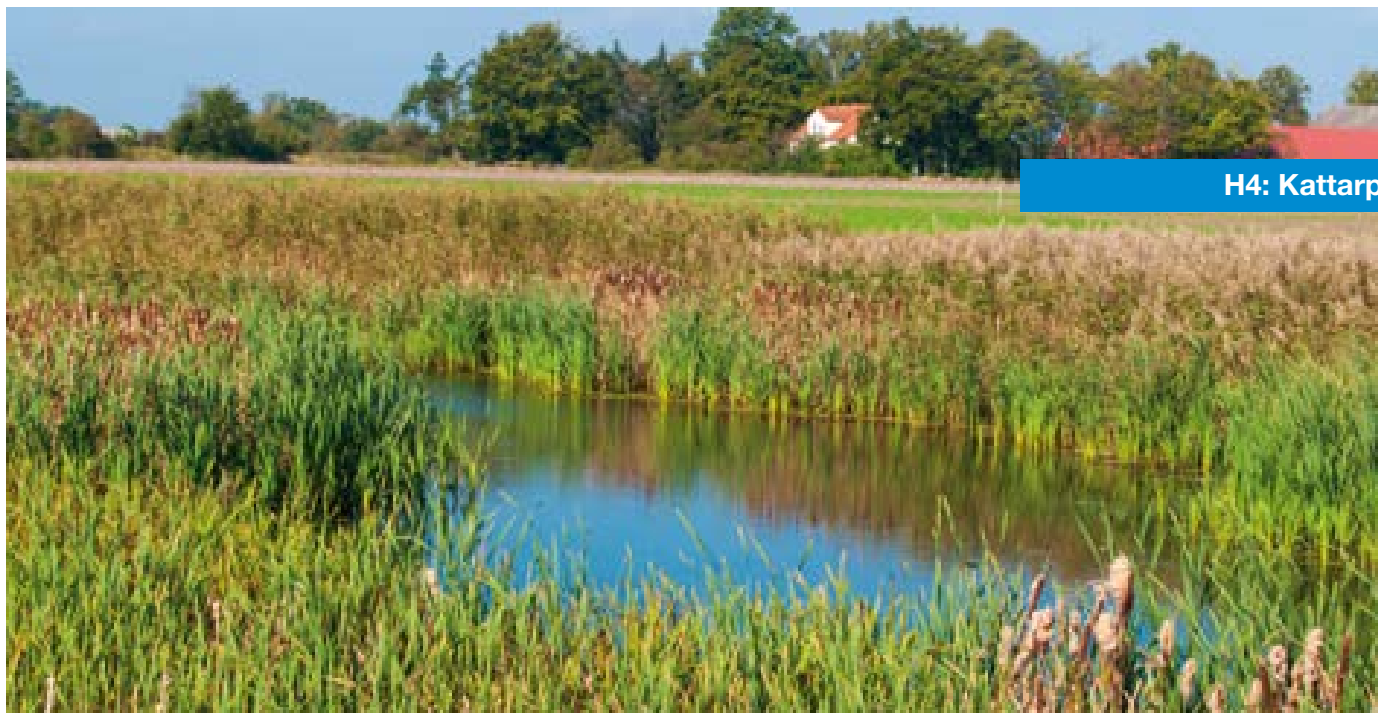
## H4: Kattarp

Den norra dammen i våtmarken på Kattarp 1:41 (på bild) har en flödesutjämnande effekt. Växtligheten runt den södra dammen är betydligt högre, något som kan bero på att den tar emot mer näring.

Våtmarken är anlagd i två delar i en svacka. Området hade tidigare problem med översvämning vid höga flöden.

Inloppet är ett öppet dike vilket fylldes igen och förgrenades till de båda dammarna. Den södra dammen får sitt vatten direkt från det öppna diket och tar därför emot vatten vid både låg- och högflöden. Den norra dammen får vatten via tre plaströr som ligger högre än dikets botten. Denna damm tar därför bara emot vatten vid högflöden.

Den södra dammen renar näringsämnen ur vattnet medan den norra dammen har en flödesutjämnande effekt. Båda dammarna förbättrar förutsättningarna för ett rikt växt- och djurliv.

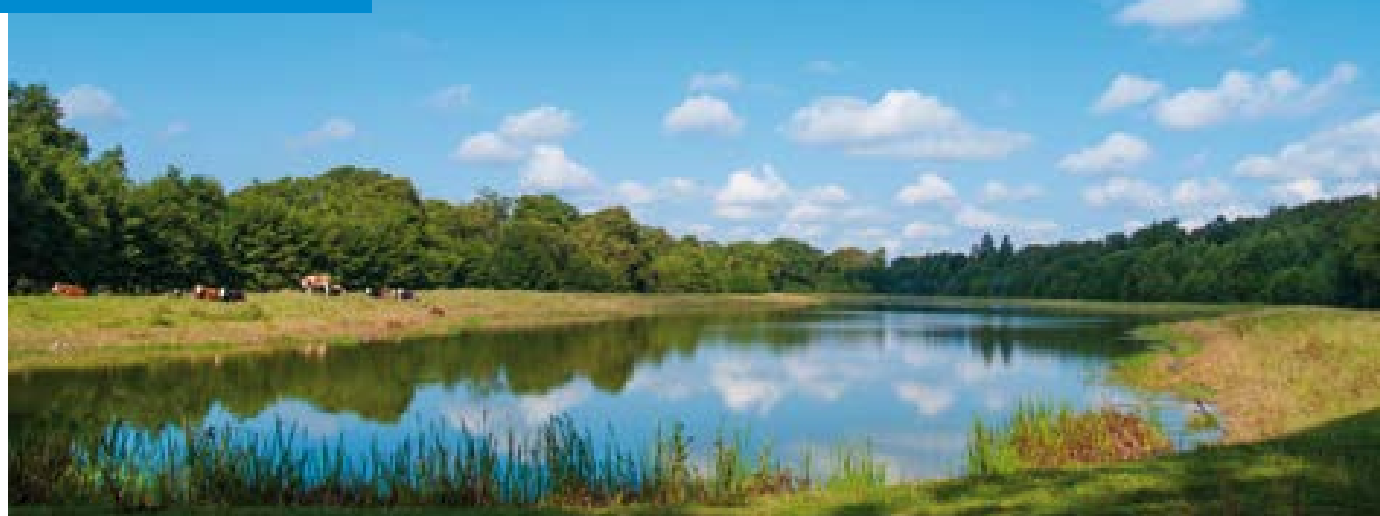
## H5: Rosenlund

Våtmarken i Rosenlund betas av kor. Det håller ner växtligheten vilket gynnar floran och vadarfåglar.

Våtmarken är anlagd genom grävning i samband med att markägaren skulle gräva en bevattningsdamm. Till våtmarken leddes vatten från Lydestadsbäcken. Våtmarken renar därmed Lydestadsbäckens vatten från näringsämnen.

In- och utloppet sker genom så kallade nivåbrunnar. Nivåbrunnarna kan justeras så att hela området torrläggs.

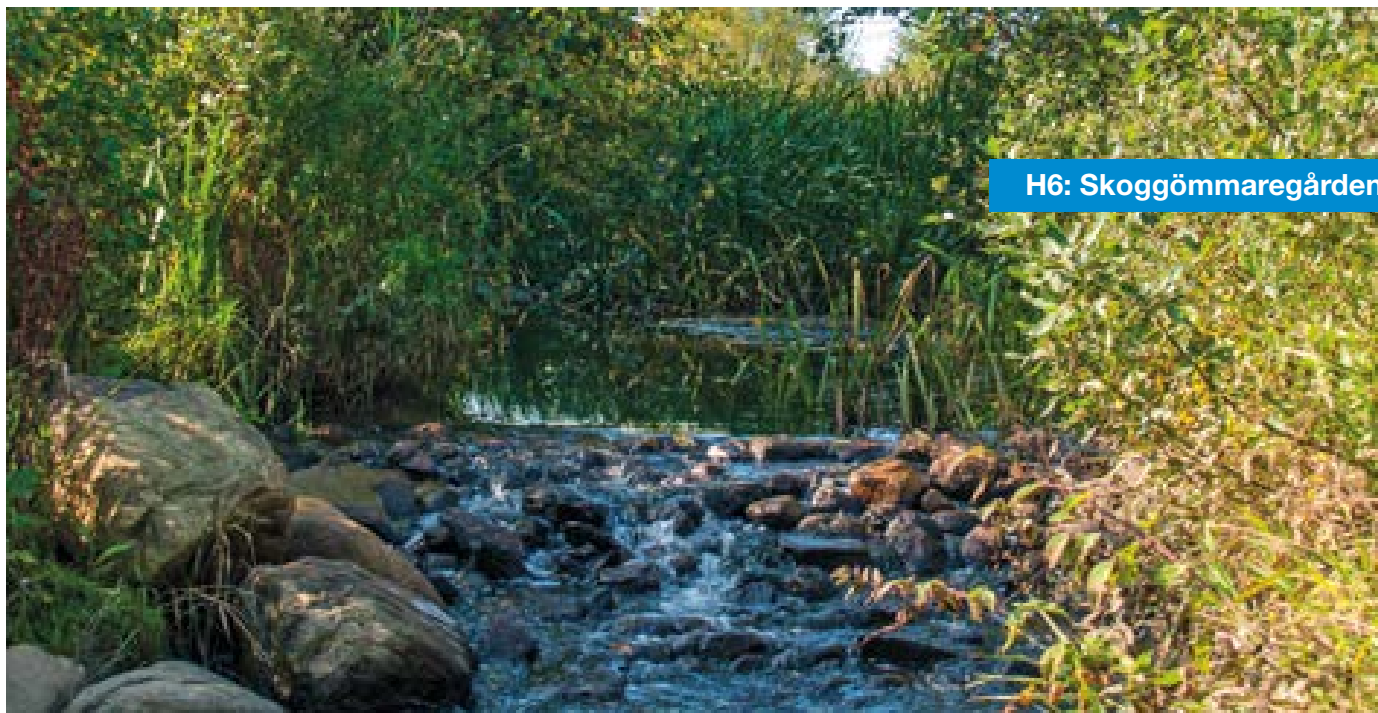
## H6: Skoggömmaregården

Våtmarken på Skoggömmaregården och dess utlopp. Våtmarken är idag täckt av övervattenvegetation vilket ökar upptaget av näringsämnen.

Våtmarken är anlagd som en sidodamm genom grävning. Vatten leds in från Ödåkrabäcken. Inloppet är försett med en tröskel och utloppet består av en grävd kanal som leder till Flöjbäcken.

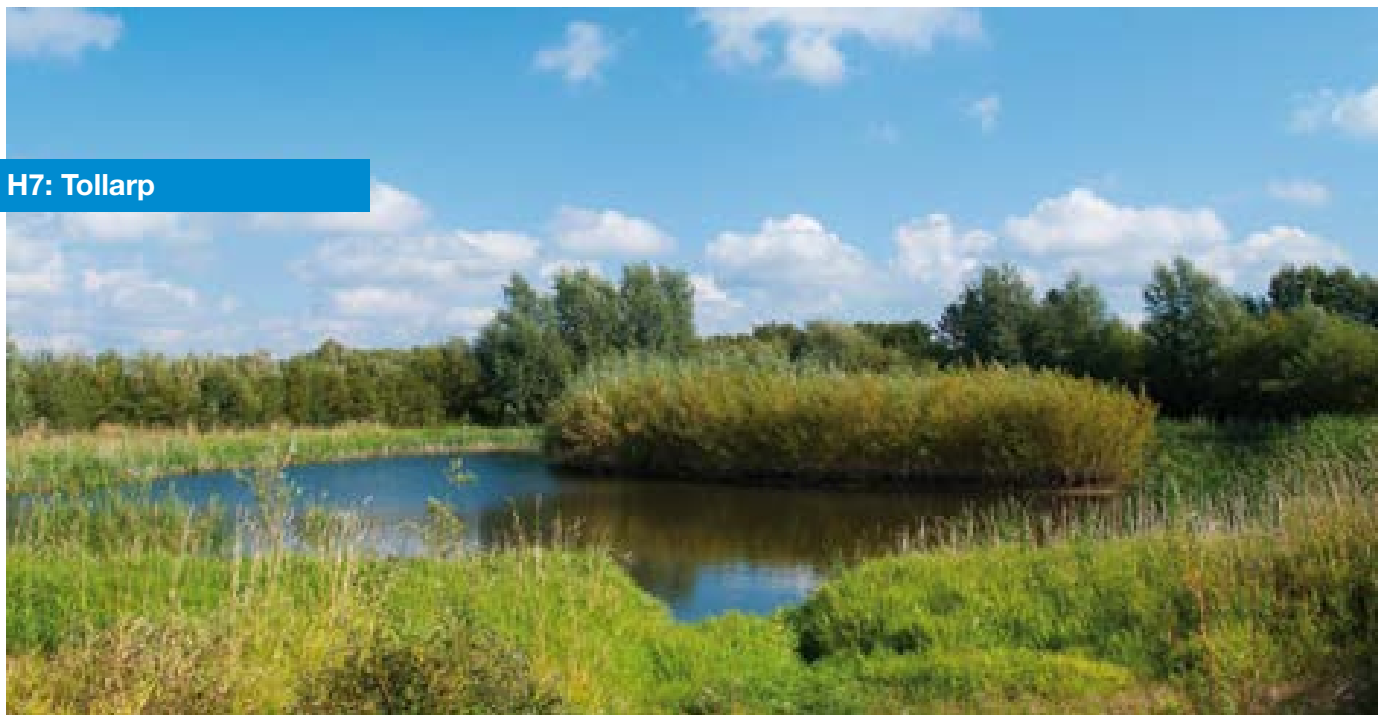
## H7: Tollarp

Våtmarken i Tollarp ligger omgärdad av åker och bidrar med en miljö som gynnar växt- och djurlivet. Längs våtmarken går en stig som används av lokala hästågare.

Våtmarken är anlagd som en sidodamm genom grävning. Den får sitt vatten från ett 50 meter långt plaströr som är draget från ett öppet dike, Tollarpsgårdsbäcken, som i sin tur är ett biflöde till Hasslarpsån. Plaströrets inlopps nivå garanterar våtmarken vatten även vid låga flöden. Utloppet leder ut i Tollarpsgårdsbäcken och är försett med en nivåbrunn som möjliggör reglering av vattennivån i dammen.

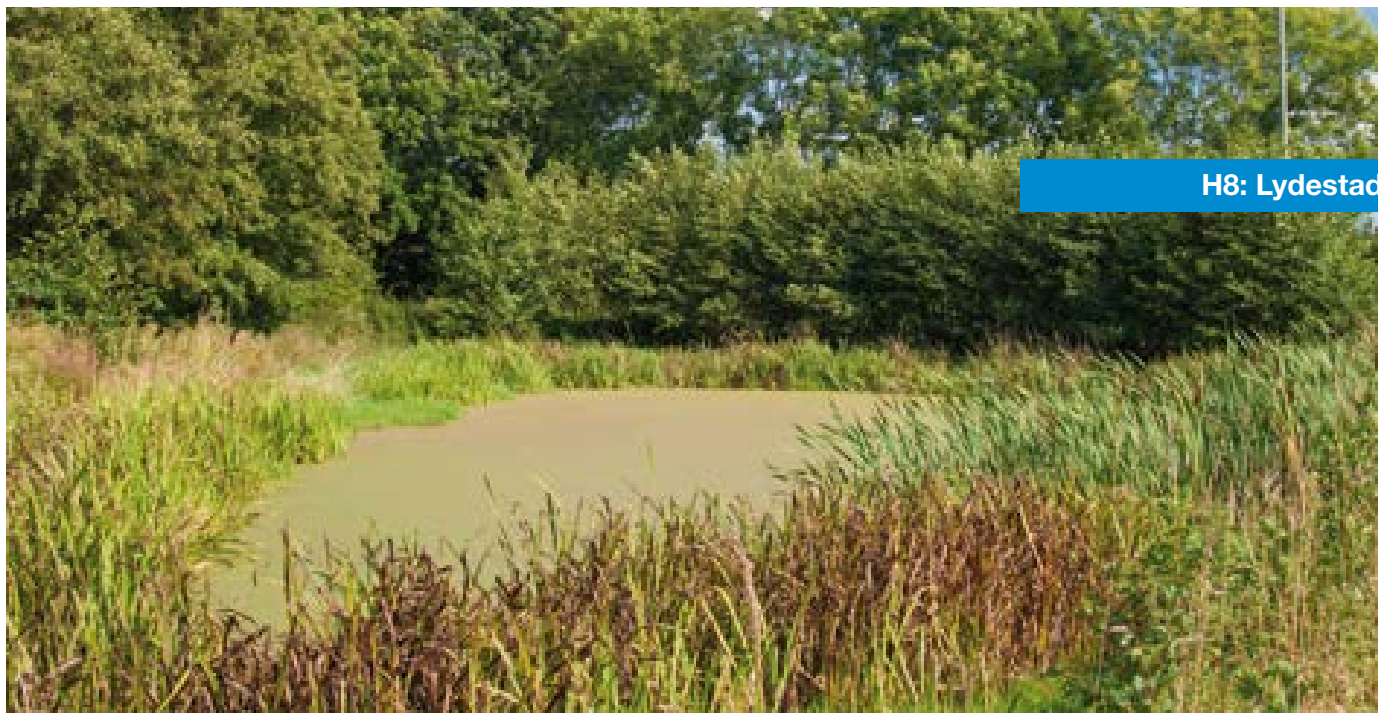
H8: Lydestad

Lydestads norra bassäng renar vattnet från näringsämnena. Våtmarkens södra segment är flödesutjämnande.

Våtmarken utgörs av två bassänger. Den första (norra) är utormad som en sidodamm och får sitt vatten genom en avledningskanal från Lydestadsbäcken. Inloppet ligger 10 centimeter högre än bäckens botten vilket gör att ungefär en fjärdedel av vattenföringen går igenom våtmarken. Den sista delen av inloppet är rörlagt. Utloppet från den första bassängen består av en översilning som är 15 meter bred.

Den andra (södra) bassängen tar emot dräneringsvatten från ett dike. Denna är betydligt grundare än den norra och är anlagt för att utjämna flödet från dräneringarna innan det når bäcken.

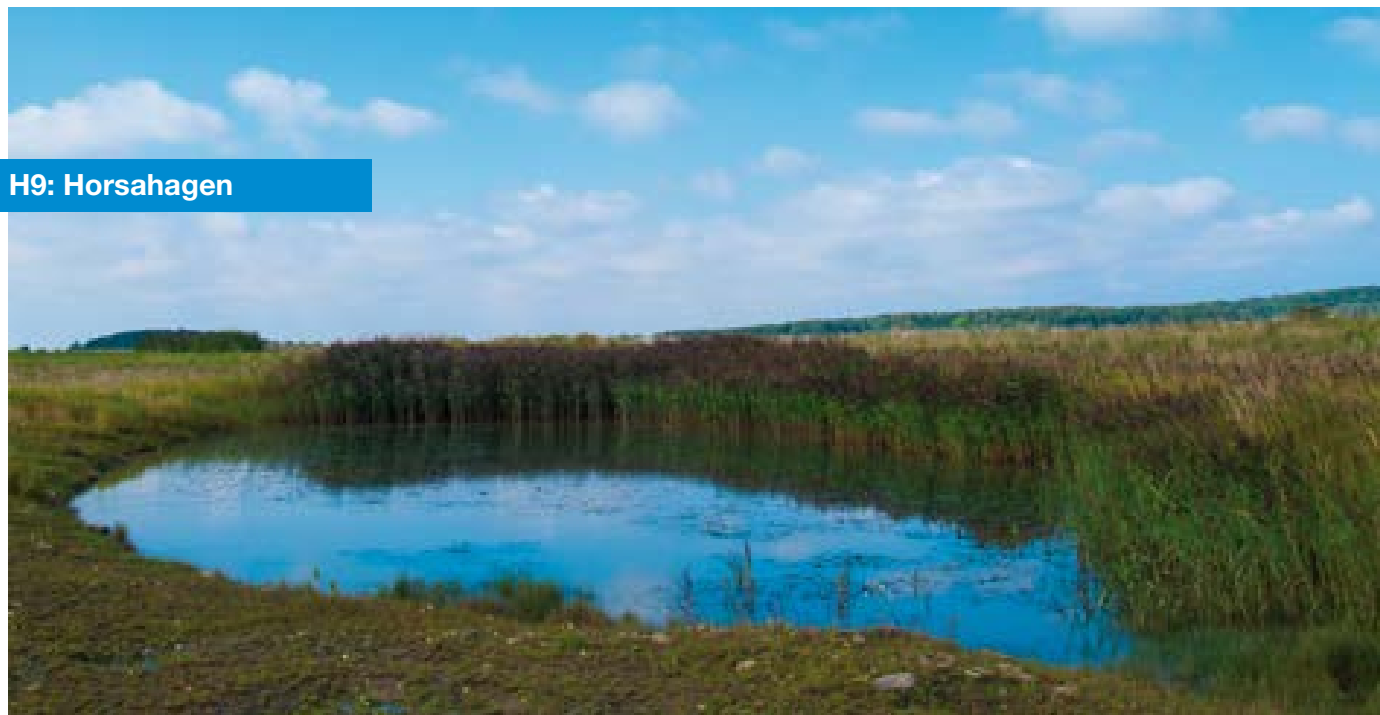
## H9: Horsahagen

Den västra delen av våtmarken Horsahagen. Våtmarkens läge i åkerlandskapet gör att den drar till sig växter och djur. Bland annat vilt söker sig hit för skydd och vatten.

Våtmarken är anlagd som en sidodamm med två djuphålor som kopplas samman med ett fördelningsdike. Området runt omkring är ett översvåmningsplan som fylls på vid högvatten.

Både inlopp och utlopp sker via rör. Vid inloppet finns en backventil som ser till att vattnet stannar i våtmarken vid höga flöden. Vid utloppet finns en så kallad cyklonbroms som släpper ut ett konstant flöde vatten. Vid höga flöden kan vatten ta sig ut i ett större dimensionerat utlopp som ligger på en högre nivå. Detta gör att våtmarken är anpassad för att kunna ta emot höga flöden men inte torrläggas vid låga flöden.

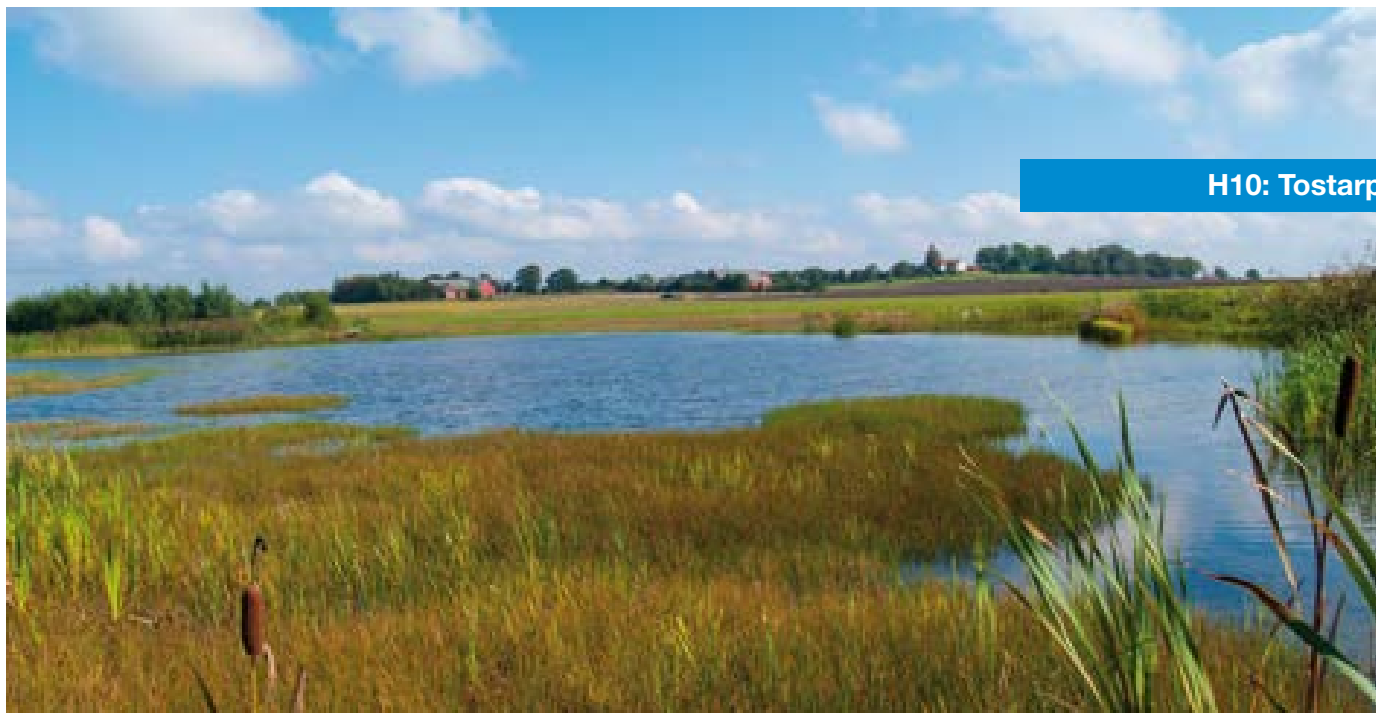
Våtmarken i Tostarp är anlagd som en dagvattendamm. Utformningen är så naturlig att den också fungerar som våtmark.

Våtmarken – en dagvattendamm – är anlagd genom dämning av dräneringar, samt grävning. Dräneringarna kommer från två dikningsföretag som avvattnar jordbruksmark.

Anläggningen är en utökning av en befintlig våtmark. Den södra delen är en tidigare anlagd våtmark som byggdes in i den nya. Intill våtmarken ligger en försedimenteringsdamm som har som syfte att rena dagvatten från ett industriområde från partiklar och olja.

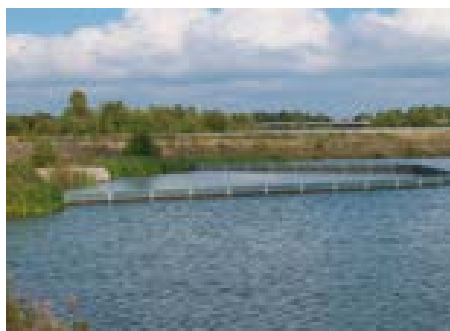
Försedimenteringsdammen till våtmarken på fastigheten Tostarp 1:2. På bilden syns inloppet och en oljeavskiljare.

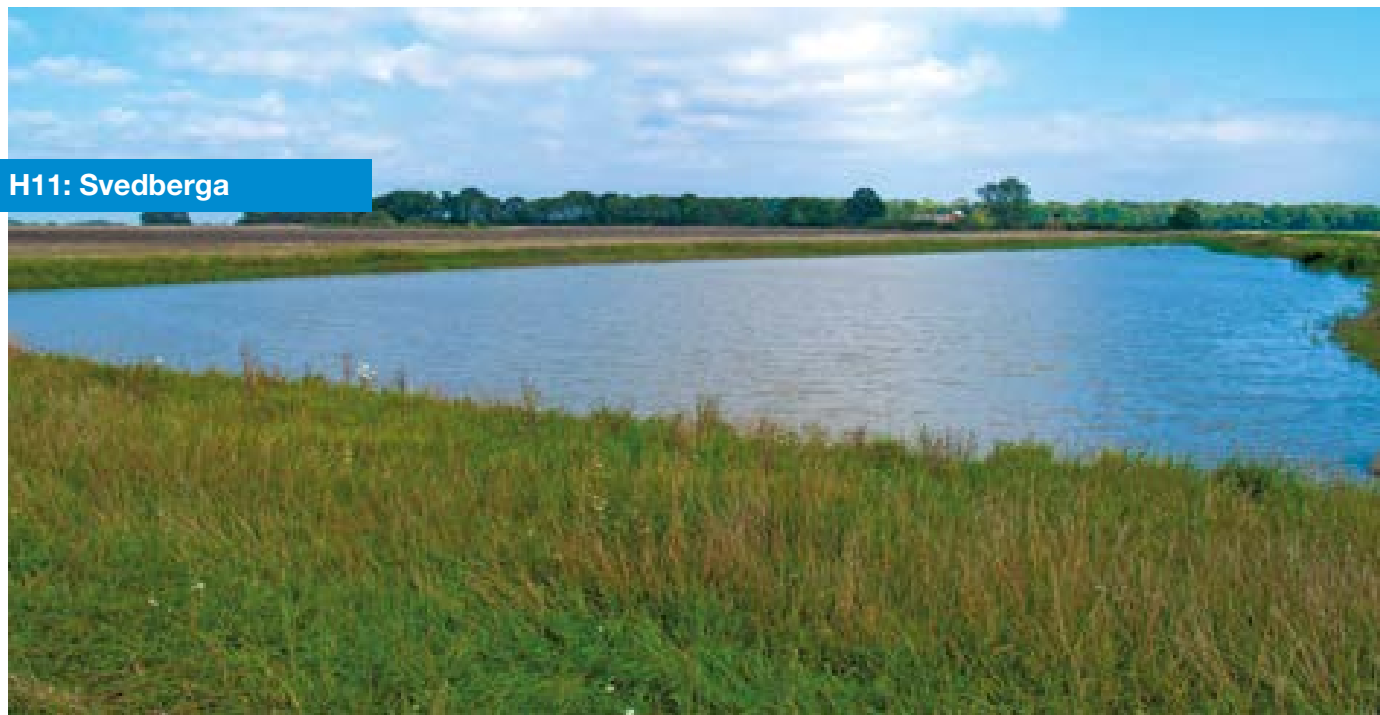
## H11: Svedberga

Våtmarken i Svedberga. Vegetation har etablerat sig längs kanterna, men ännu växer där inga träd eller buskar.

Våtmarken anlades som en sidodamm genom grävning. Den är belägen intill Horsahagens våtmark, men på motsatta sidan om Myregropen.

Inloppet består av ett öppet dike från Myregropen som förstärkts för att skydda mot erosion. Inloppet är även försett med en tröskel för att hålla vattennivån under lågvatten. Våtmarken får även vatten från omgivande åkermark via ett antal dräneringsrör. Utloppet är rörlagt och mynnar i vattendraget.
