# Anlagda våtmarker

VÅTMARKER, TVÅSTEGSDIKEN OCH DAGVATTENDAMMAR  
I HELSINGBORGS STAD

STADSBYGGNADSFÖRVALTNINGEN

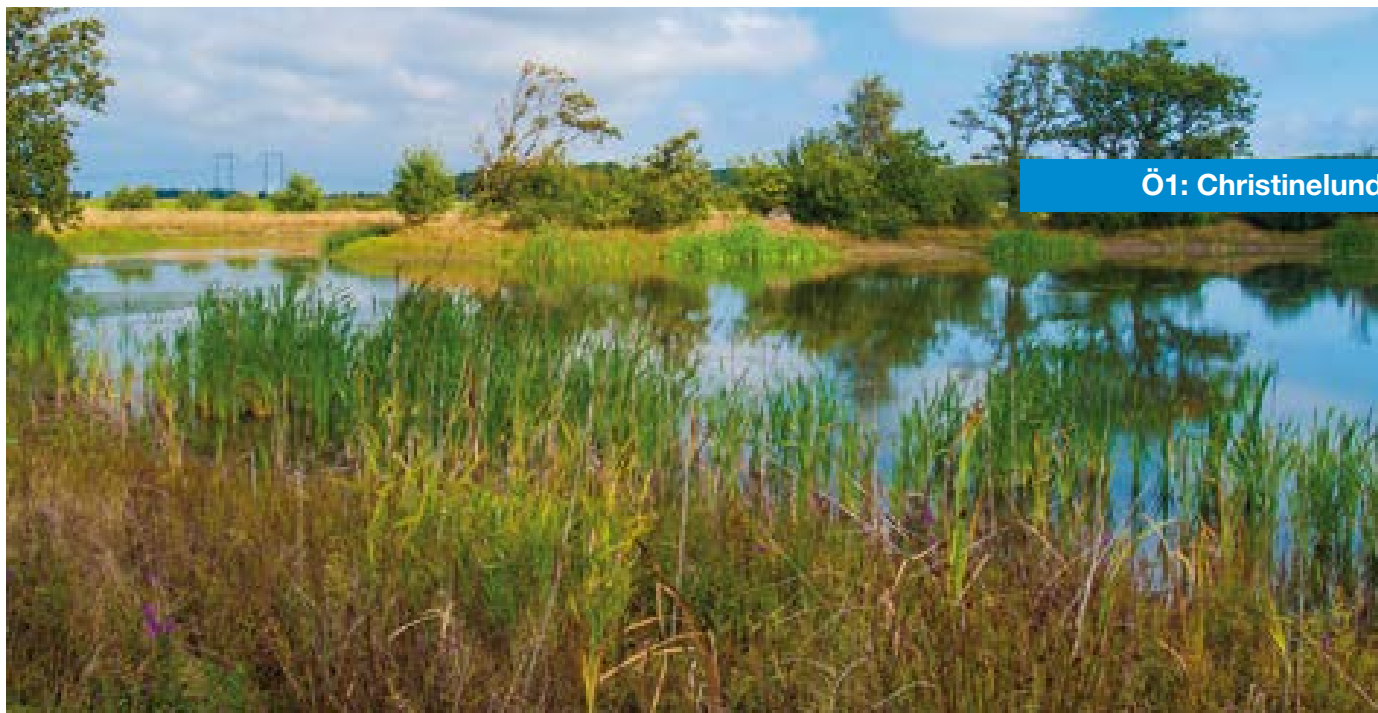
## Ö1: Christinelund

Våtmarken i Christinelund. Våtmarken utgör en bra plats för bland annat vadarfåglar och grodor.

Våtmarken är anlagd genom grävning i och dämning av Christinelundsbäcken. Ett avskärande dike grävdes utmed våtmarken för att inte påverka dräneringen av omgivande åkermark. Våtmarkens utlopp består av en nivåbrunn (munk) som möjliggör en reglering av vattennivån. En stenmur lämnades kvar på en långsträckt ö.

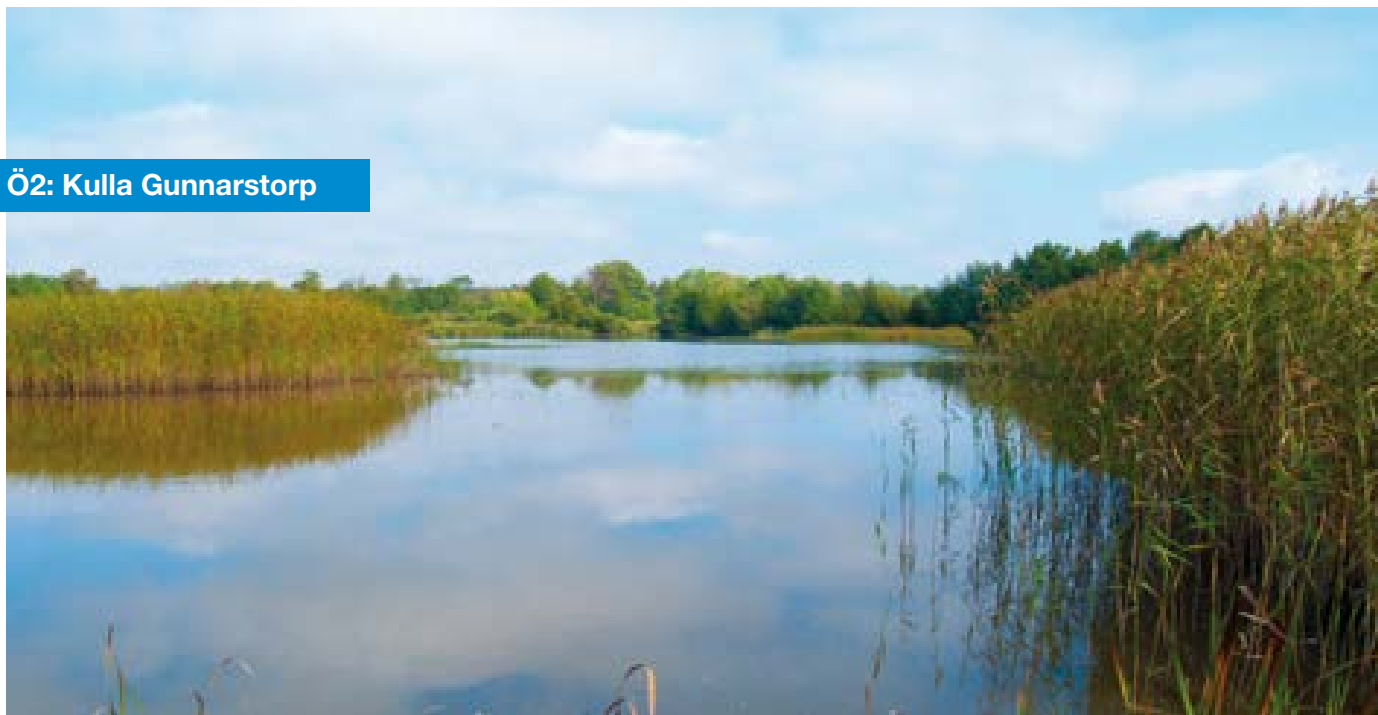
## Ö2: Kulla Gunnarstorp

Våtmarken på Kulla Gunnarstorp breder ut sig över ett flackt område vilket fungerar som översvåmningsyta.

Våtmarken är anlagd genom att dämma upp ett delflöde av Niagarabäcken i kombination med viss schaktning. Våtmarken tar därmed enbart in en del av vattenflödet, resten släpps förbi våtmarken.

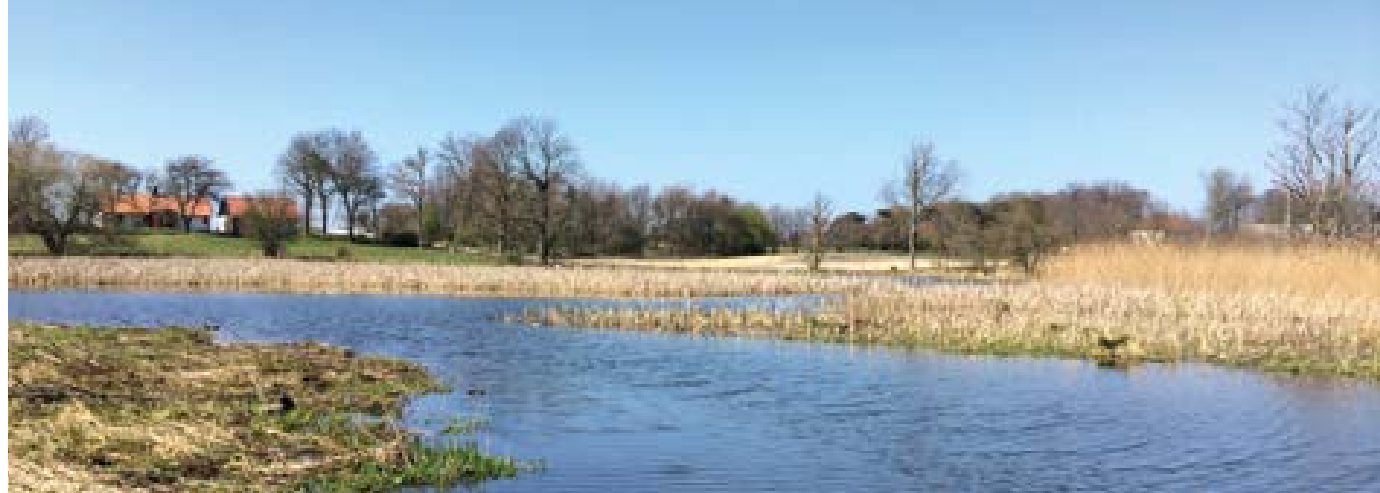
## Ö4: Rydebäck

Våtmarken i Rydebäck restaurerades 2015. Här finns en mosaik av öppna och bevuxna ytor. I de solvarma och fiskfria smådamarna trivs grodor, paddor och salamandrar. Området utnyttjas flitigt av de närboende. Foto: Emilie Björling.

I Rydebäck har en befintlig våtmark restaurerats genom att gräva ur och skapa öppna vattenytor och höja vattennivån med hjälp av dämmen. I anslutning till våtmarken har tre små groddammar anlagts. Vattentillförseln till våtmarken består framförallt av dagvatten från Rydebäck. Vid höga flöden tar sig också vatten från Heabäcken in i våtmarken. Groddammarna är framförallt grundvattenförsörjda.

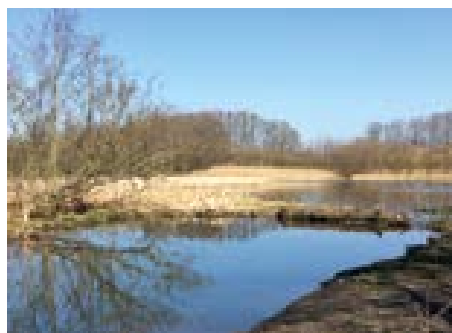
Vid inloppet finns en djuphåla där inkommande partiklar sedimenterar. Sedimentationsbassängen avgränsas av en ekstock. Foto: Emilie Björling.

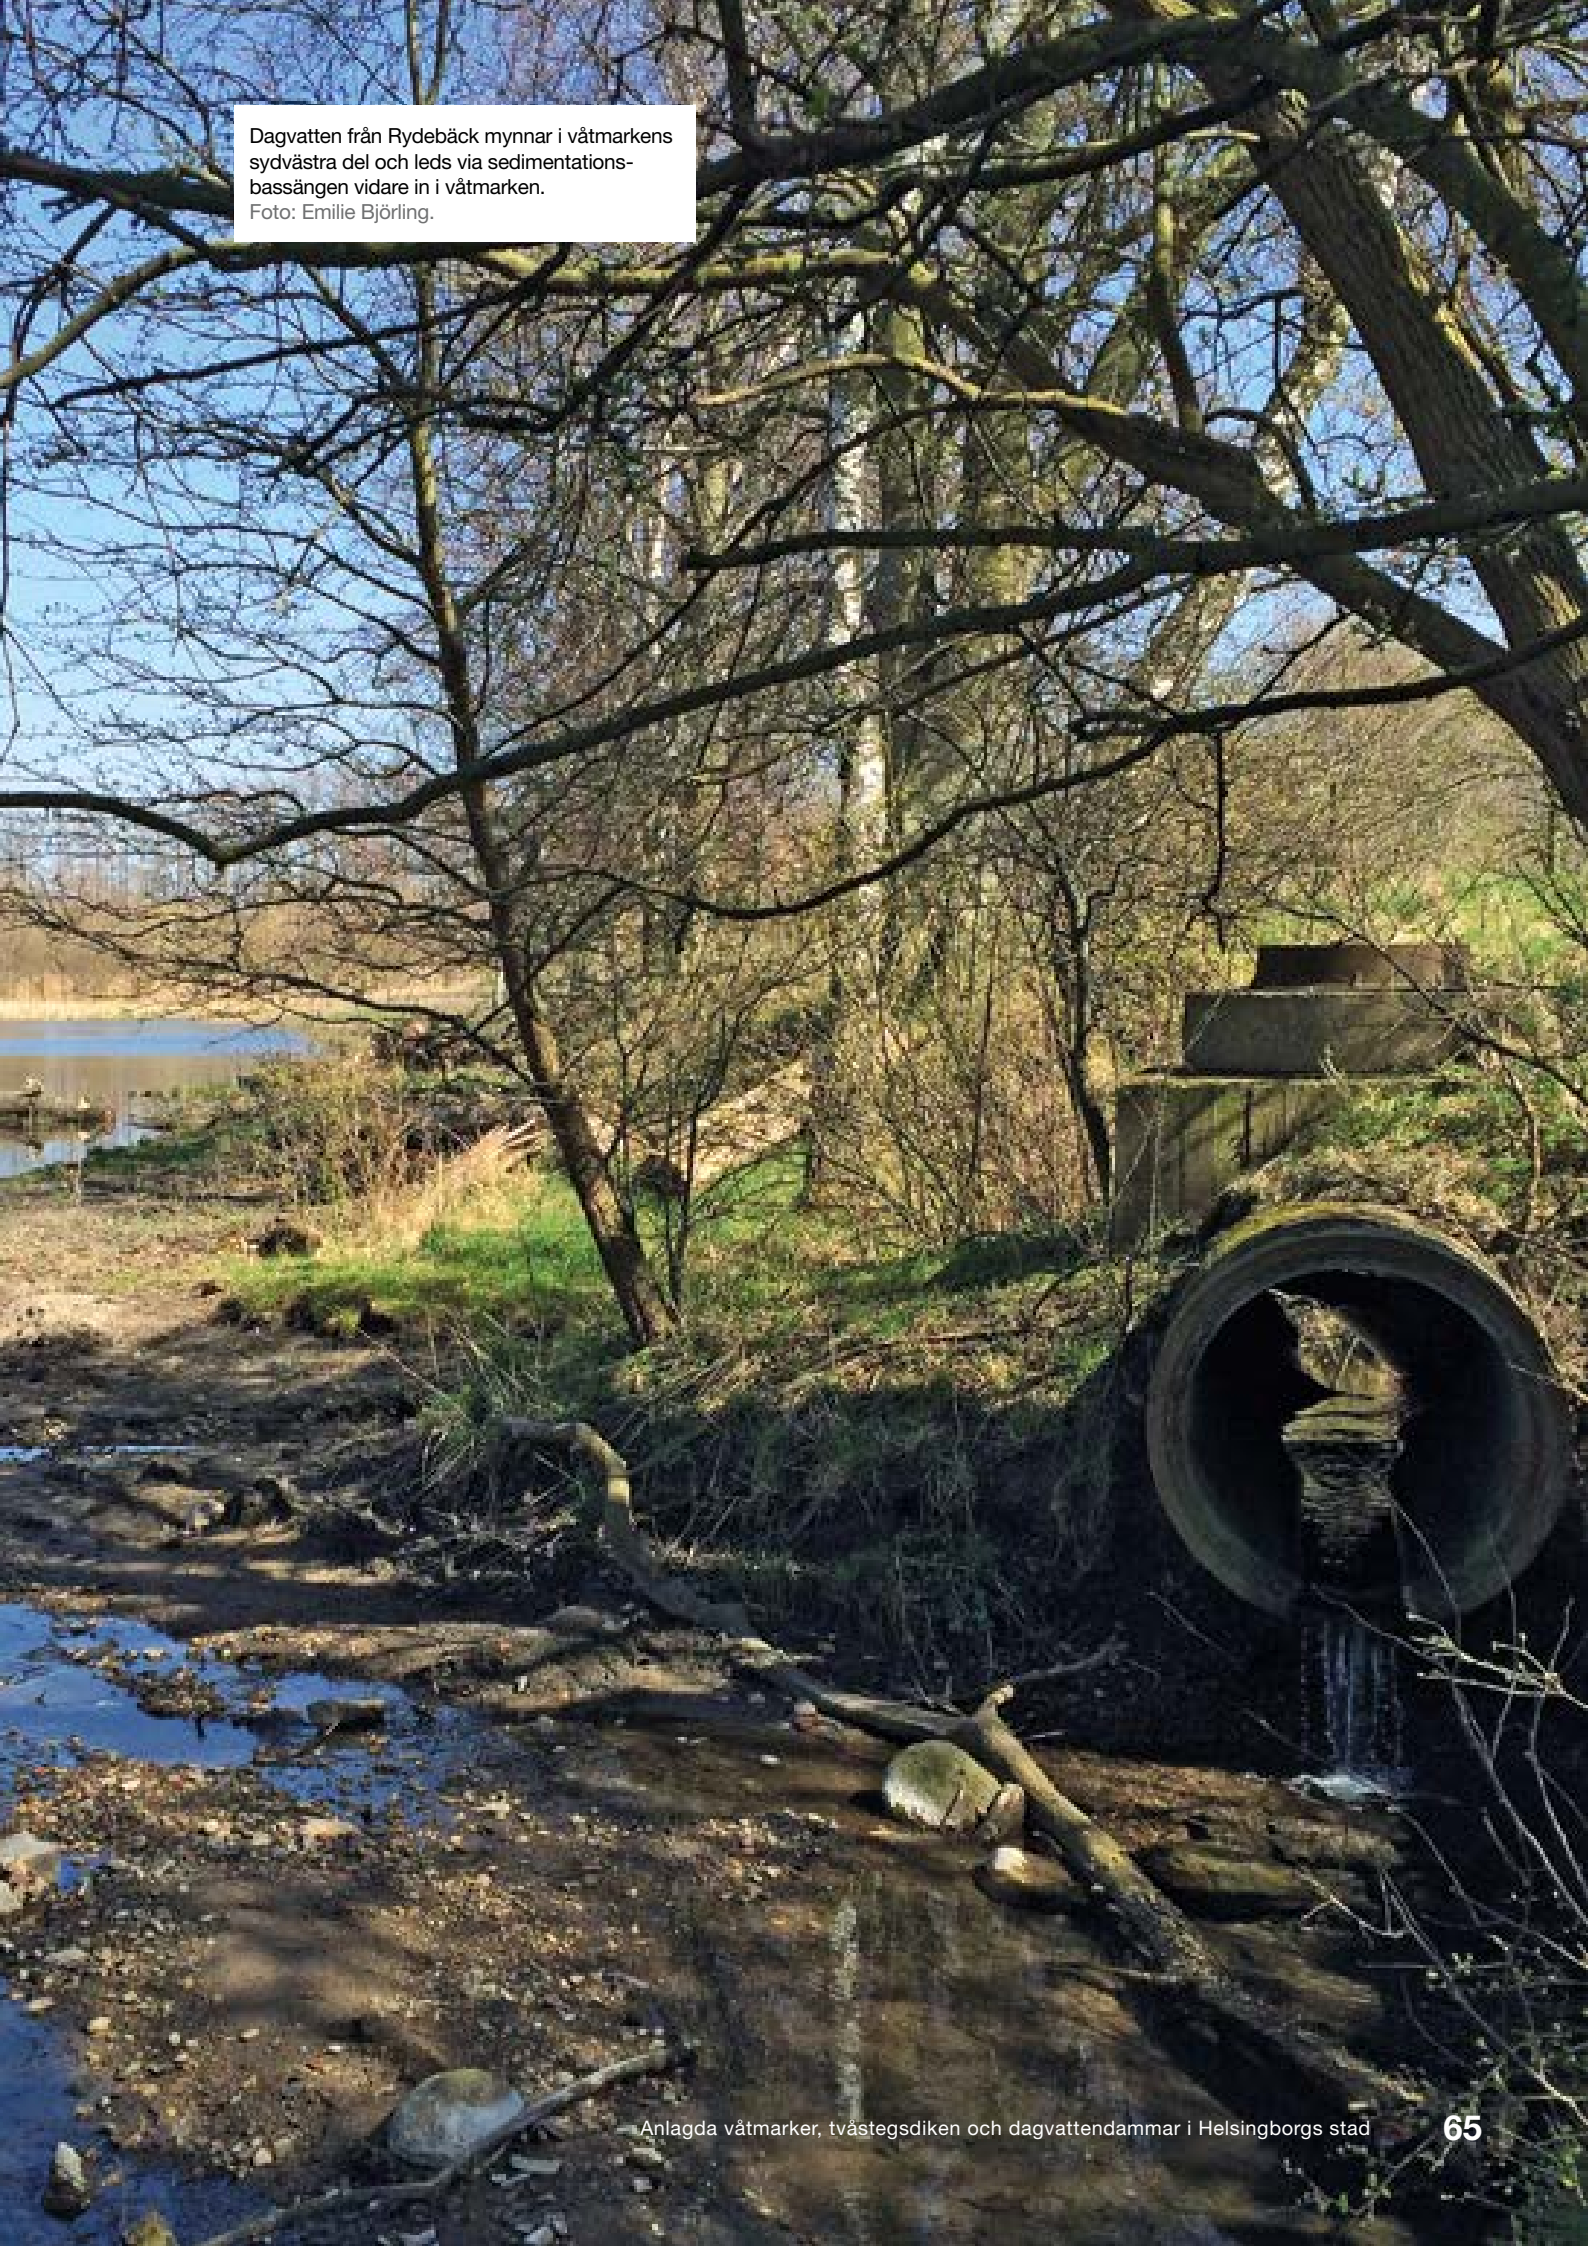
Dagvatten från Rydebäck mynnar i våtmarkens sydvästra del och leds via sedimentationsbassängen vidare in i våtmarken.  
Foto: Emilie Björling.

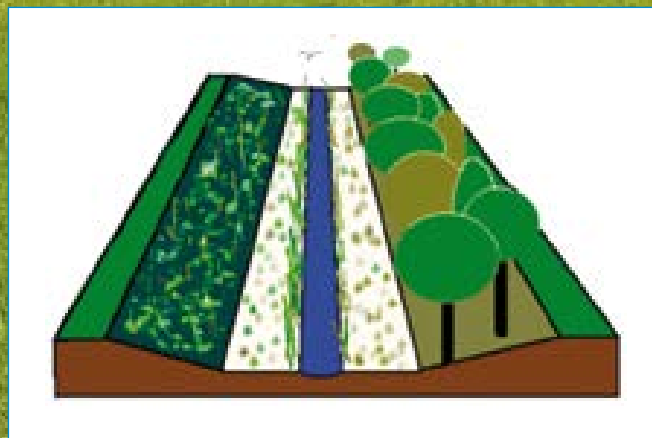
Skissen till vänster visar ett odlingspåverkat dike. I skissen till höger har diket förvandlats till ett tvåstegsdike.  
Illustrationer: Claes Nihlén, Miljöförvaltningen i Helsingborg.

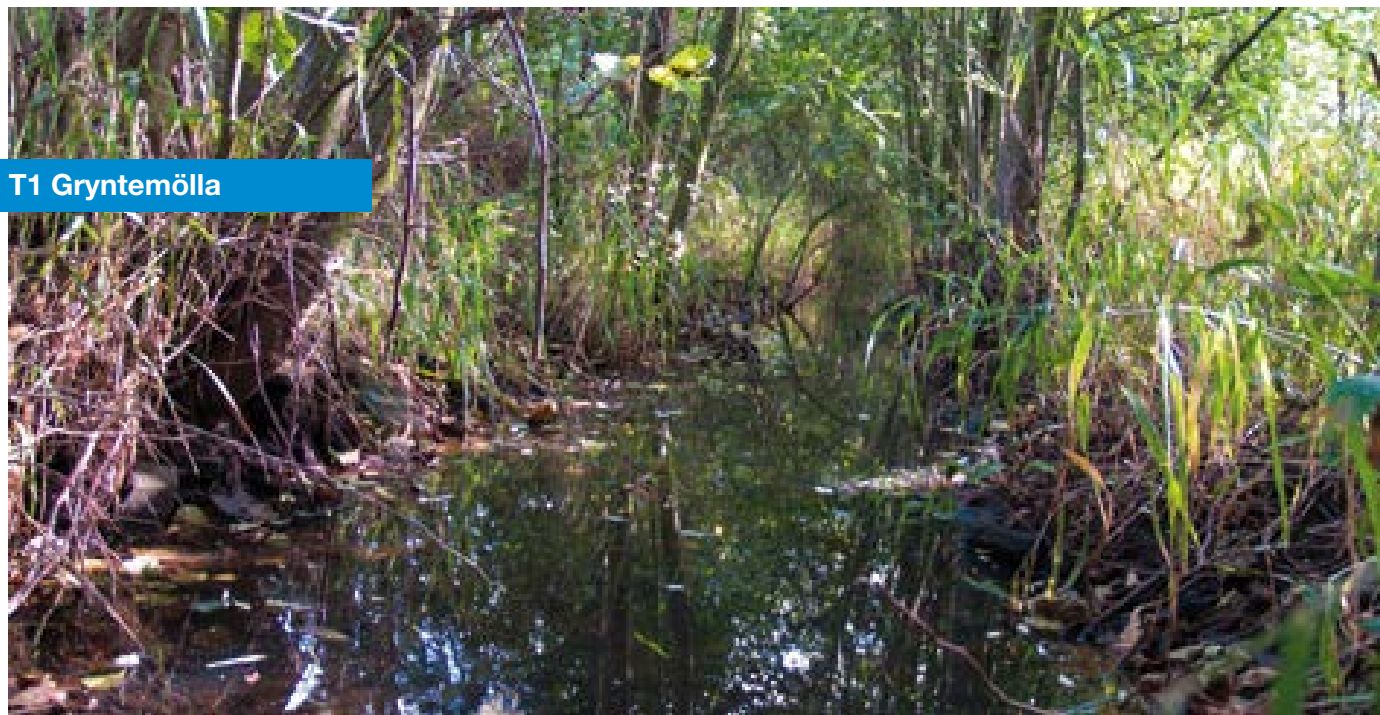
## T1 Gryntemölla

Gryntemöllans tvåstegsdike ligger mitt i ett åkerlandskap och tar emot stora mängder näring.

Tvåstegsdiket är anlagt genom att öppna upp en rörlagd vattensträcka. Flacka kanter och svämplan anlades på båda sidorna om vattendraget. Röret låg djupt vilket gjorde att kanterna blev förhållandevis branta.

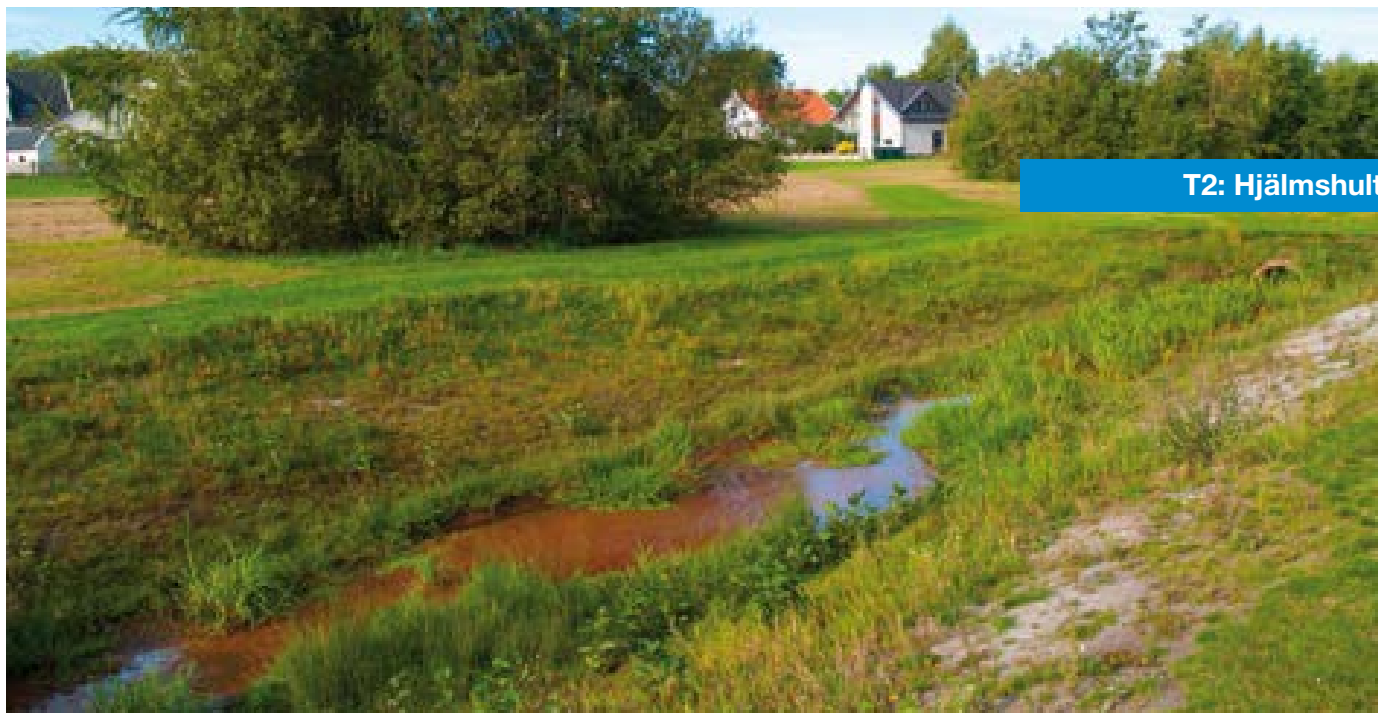
Detta dagvattenmagasin i Hjälmshult är utformat som ett tvåstegsdike.

Tvästegsdiket i Hjälmshult är ett mycket bra exempel på hur ett dagvattenmagasin kan utformas på ett mångfunktionellt sätt. Det är anlagt genom att fasa ut kanterna på ett befintligt dike och anlägga ett svämplan.

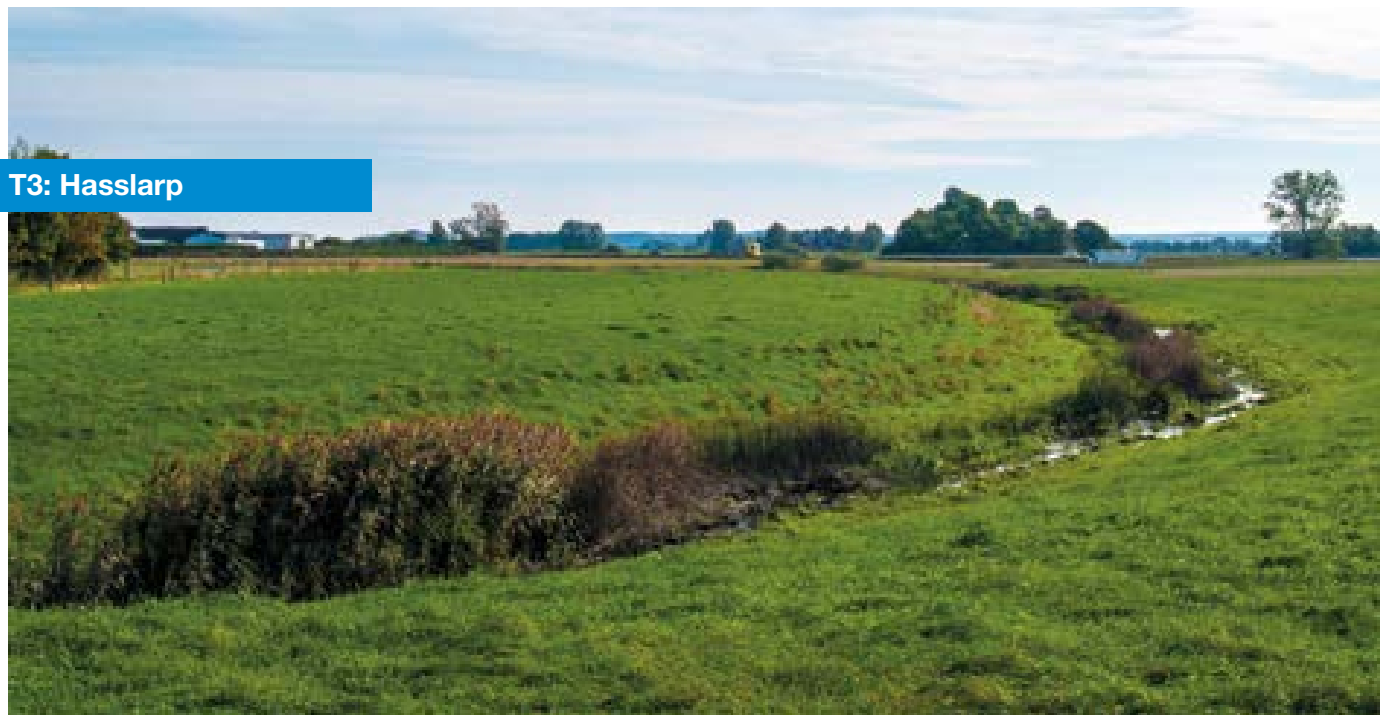
### T3: Hasslarp

Tvåstegsdiket vid Hasslarps dammar.

Tvåstegsdiket är anlagt genom att fasa av kanterna på ett gammalt dike och gräva ett svämplan. Åtgärden är genomförd på båda sidorna av diket.

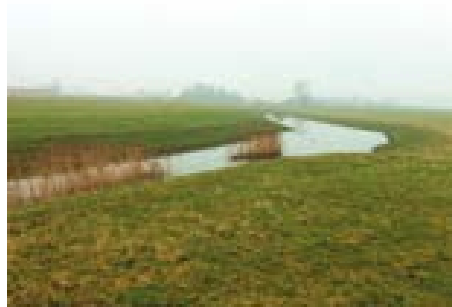
Tvåstegsdikets svämplan och avfasade kanter utnyttjas under högflöden. Bilden är tagen våren 2014. Foto: Linda Hellberg.

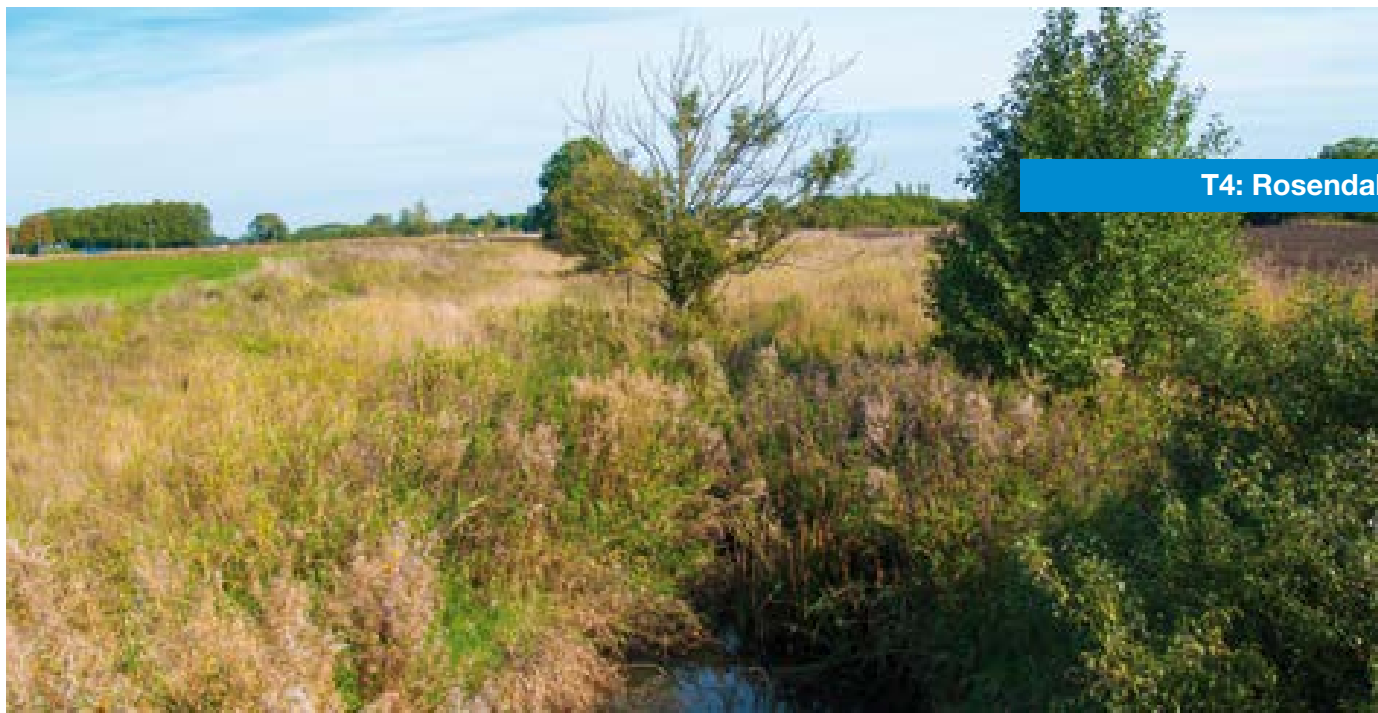
Tvåstegsdiket i Rosendal. Svämplanet är inte synligt på grund av den frodiga vegetationen.

Tvåstegsdiket Rosendal är anlagt genom att anlägga ett svämplan och avfasade kanter. Ungefär en tredjedel av sträckan har avfasning och svämplan på båda sidor, resterande sträcka är bara åtgärdad på ena sidan.

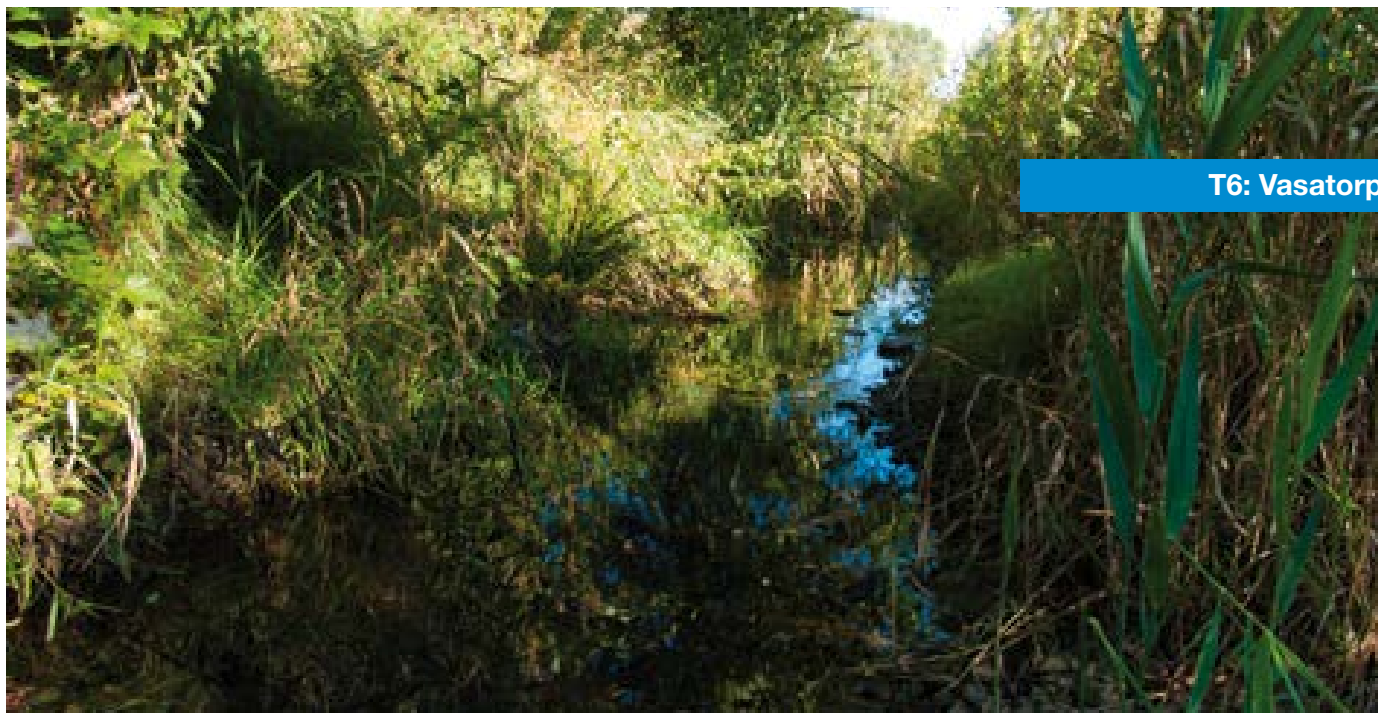
T6: Vasatorp

Tvåstegsdiket i Vasatorp. Avfasning och svämplan är byggda på den högra sidan.

Tvåstegsdiket i Vasatorp är anlagt genom att anlägga ett svämplan och avfasade kanter på ena sidan av Lussebäcken.

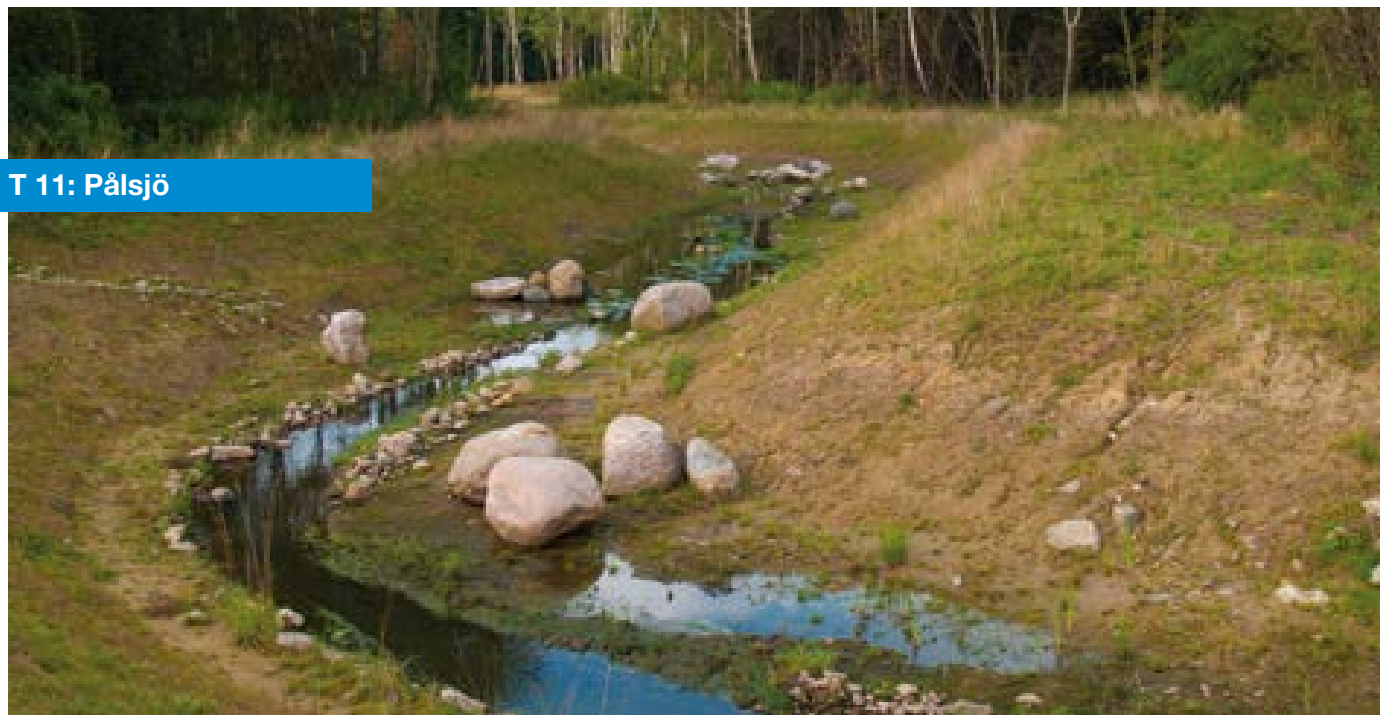
## T 11: Pålsjö

Tvåstegsdiket i Pålsjö anlades år 2012. Efter två år hade vegetationen etablerat sig.

Tvåstegsdiket anlades genom att öppna upp en kulverterad bäck. Ett svämplan grävdes och kanterna flackades av. Vattendraget tilläts även att meandra.

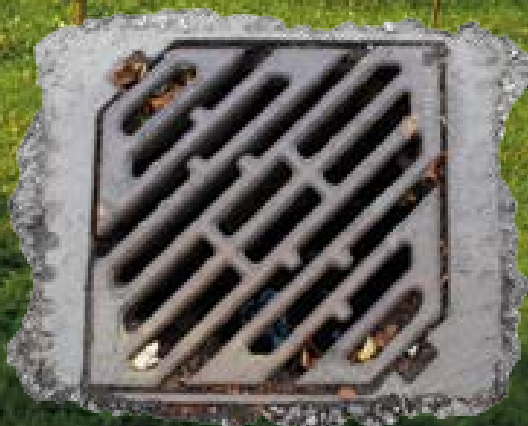
Dagvattendamm i Vasatorp. I dagvattendammar samlas en stor del av vattnet som bland annat rinner ner i våra gatubrunnar.

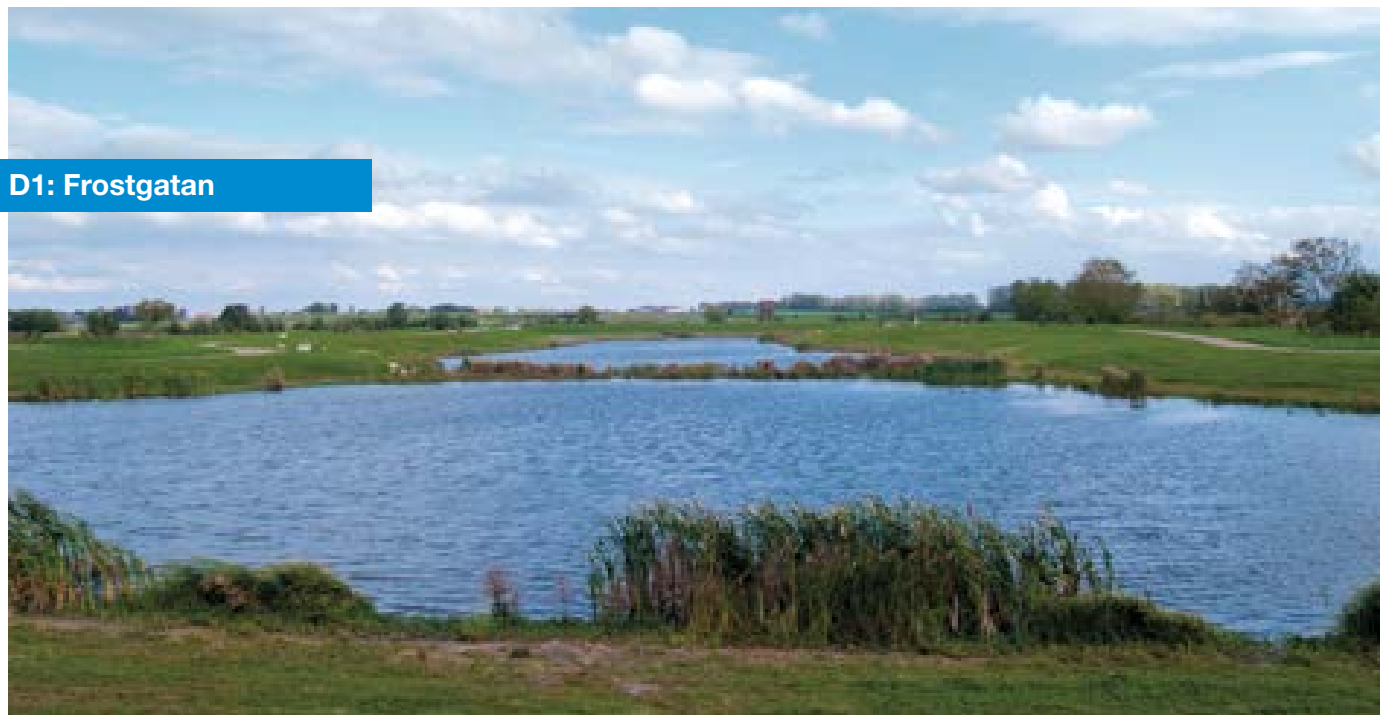
## D1: Frostgatan

Dagvattendammen på Frostgatan.

Dagvattendammen är anlagd genom grävning och tar emot dagvatten från två rör. Det ena inloppet är försett med en oljeskärm. Utloppet sker ut i Viebäcken. Dammen har även ett separat nödavlopp för att förhindra översvämning.

Dagvattendammens funktion är att utjämna och sakta ner inkommande flöde och på så vis tillåta sedimentation av tungmetaller och partiklar och rena vattnet från näringsämnen.

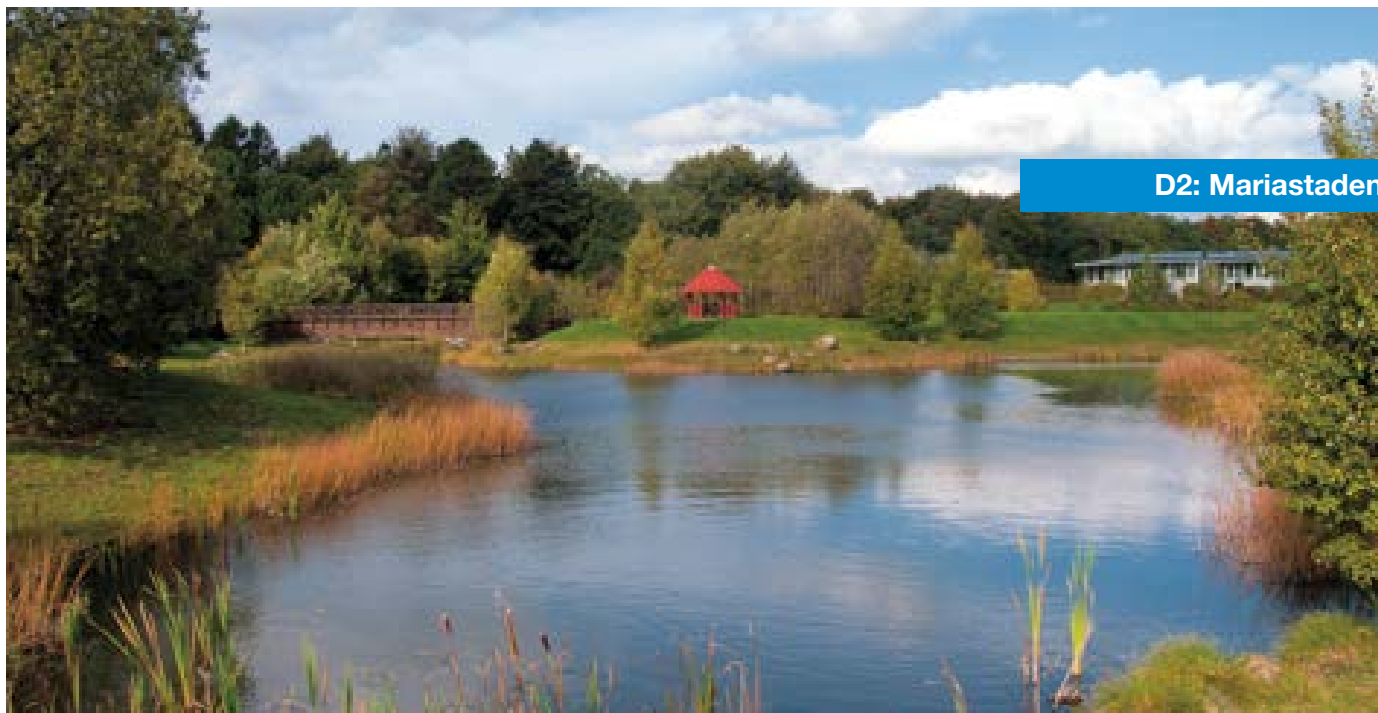
D2: Mariastaden

Den sista dammen i Mariastadens dagvattensystem.

Dagvattensystemet i Mariastaden består av öppna dagvattendammar och diken. Systemet används flitigt av de närboende för rekreation.

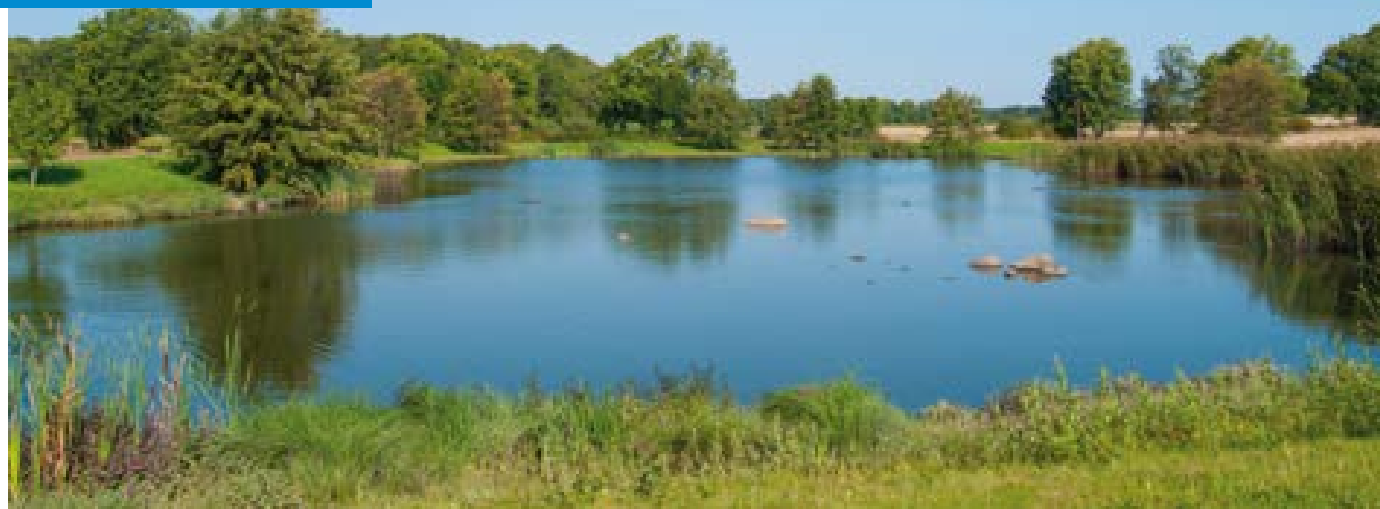
### D3: Långeberga

Dagvattendammen vid Långeberga.

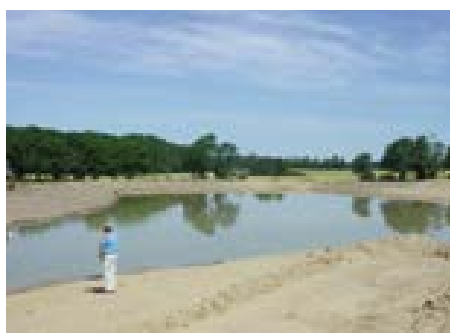
Långeberga dagvattenanläggning när den var nyanlagd. Foto: NSVA.

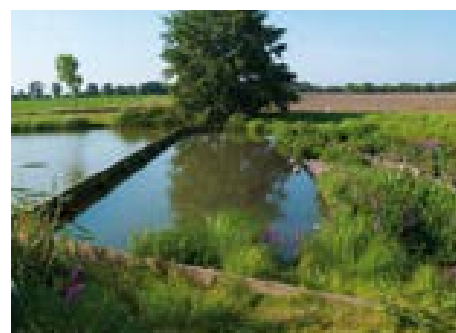
Översilning till den norra delen av anläggningen.

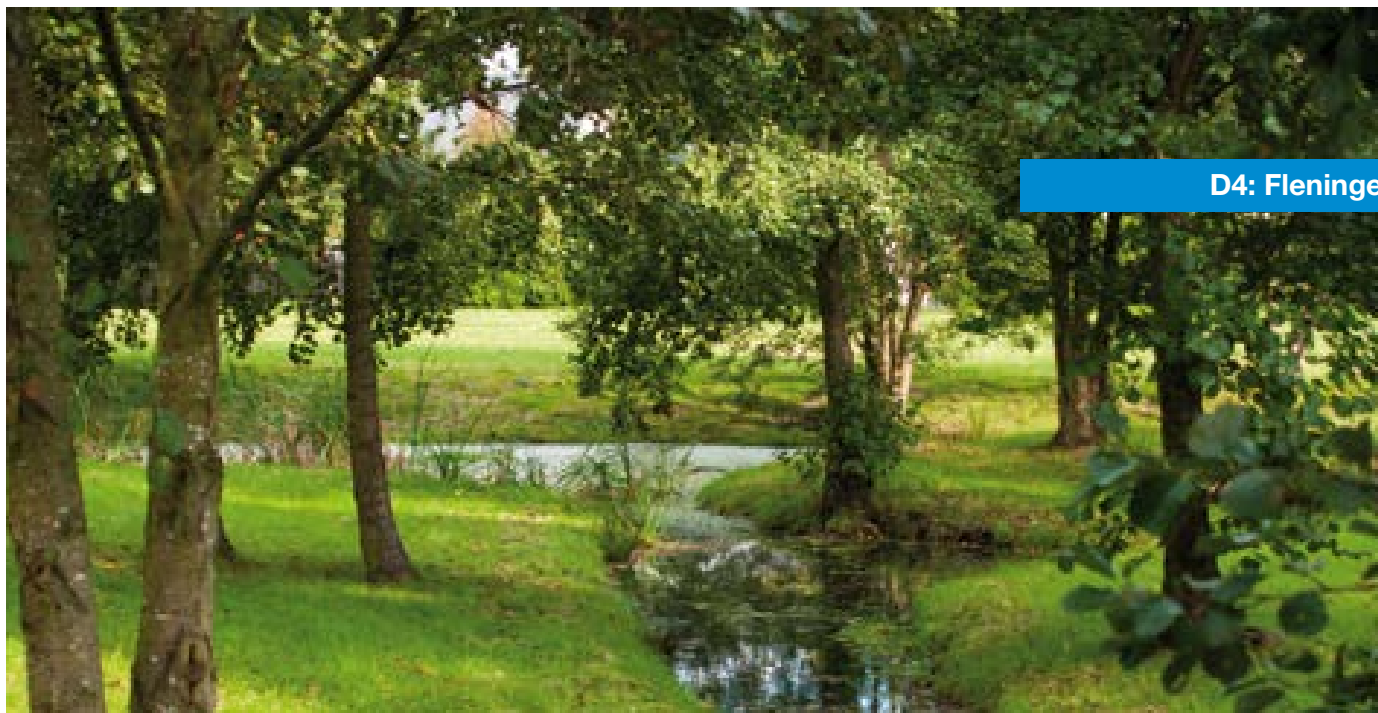
D4: Fleninge

Dagvattenanläggning i Fleninge, med en naturlig och mångfunktionell utformning. Längs vattendraget går ett promenadstråk.

I Fleninge ligger två magasin med olika karaktär intill varandra. Funktionen är att utjämna inkommande flöde och på så vis tillåta sedimentation av tungmetaller och partiklar och rena vattnet från näringsämnen. Den sträcka som getts en naturlig och vattendragslikande utformning ökar även förutsättningarna för rekreation och ett rikare växt- och djurliv.

Kontrasten mellan dessa två delar visar tydligt hur man genom att välja en mer naturlig och varierad utformning (stora bilden) kan åstadkomma fler nyttor (ekosystemtjänster) på en begränsad yta.

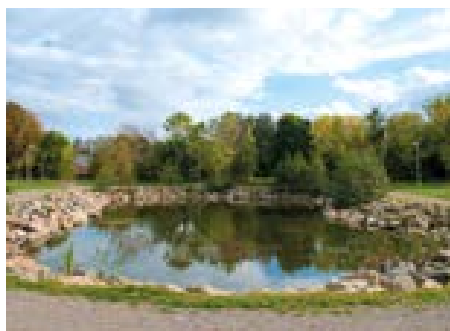
Strax intill anläggningen på bilden ovan finns detta steniga magasin. Kontrasten mellan anläggningarna är tydlig.

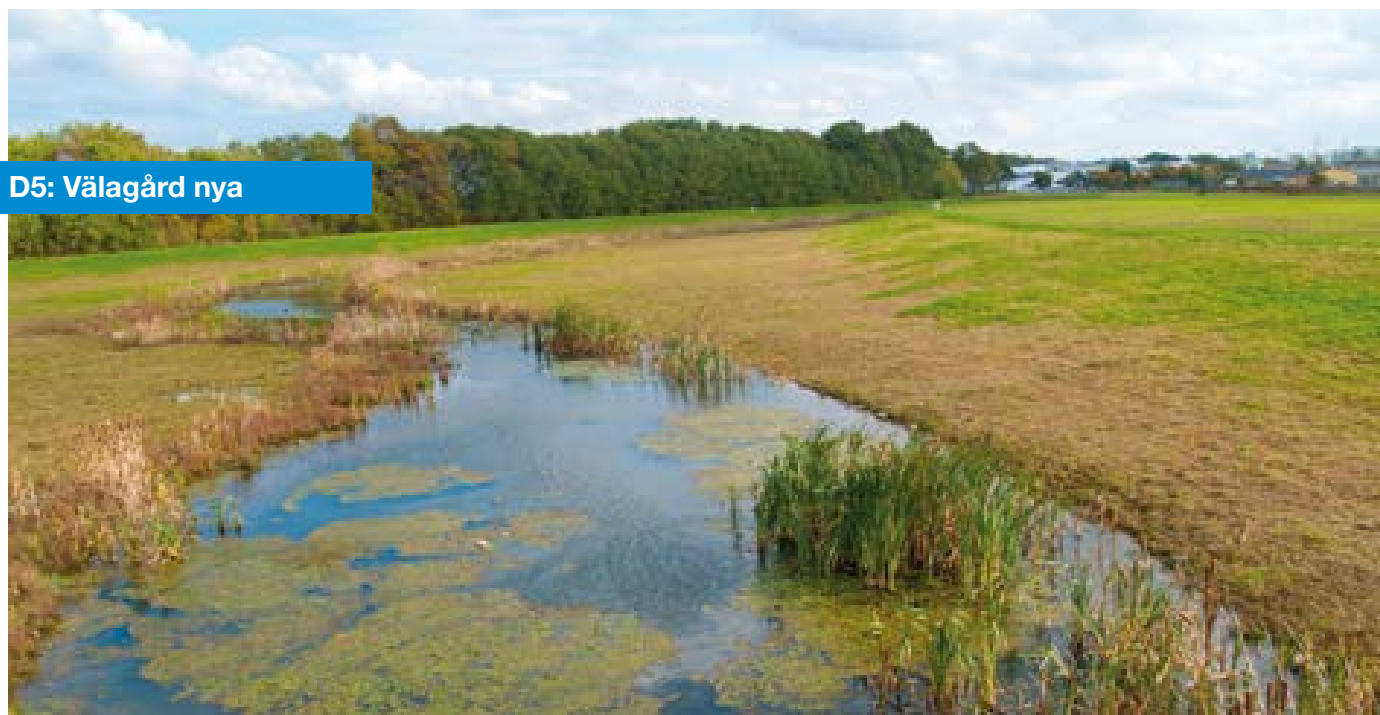
Dagvattendammen vid Välagård.

Dagvattendammens funktion är att utjämna och bromsa inkommande flöde och på så vis tillåta sedimentation av tungmetaller och partiklar och rena vattnet från näringsämnen. Dagvattendammen ökar även förutsättningarna för ett rikare växt- och djurliv.

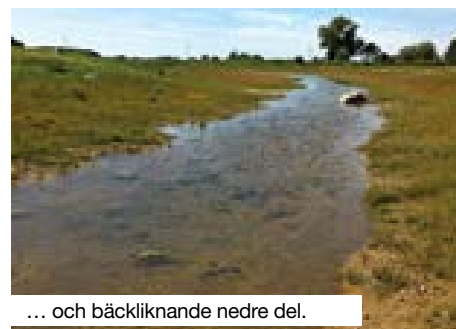
... och bäckliknande nedre del.

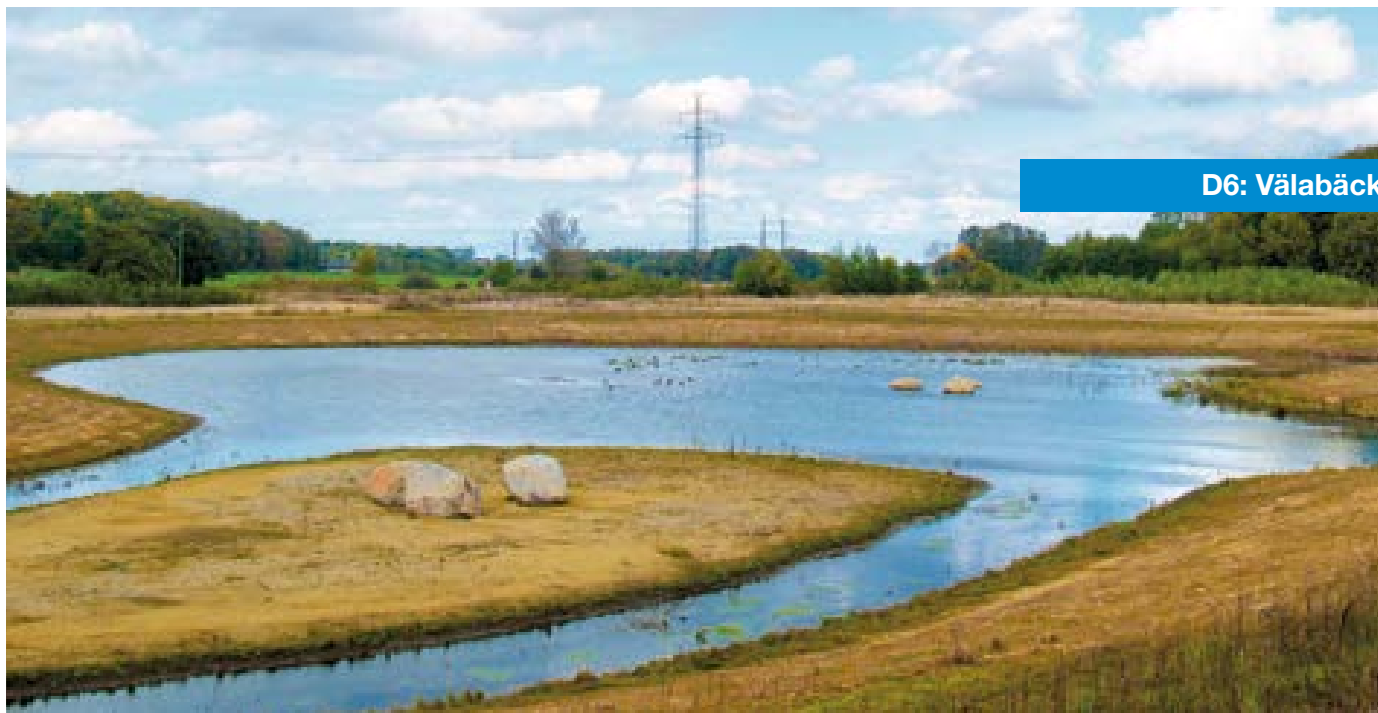
Dagvattendammen vid Välabäck.

Dagvattendammens funktion är att utjämna och bromsa inkommande flöde och på så vis tillåta sedimentation av tungmetaller och partiklar och rena vattnet från näringsämnen. Dagvattendammen ökar även förutsättningarna för ett rikare växt- och djurliv.

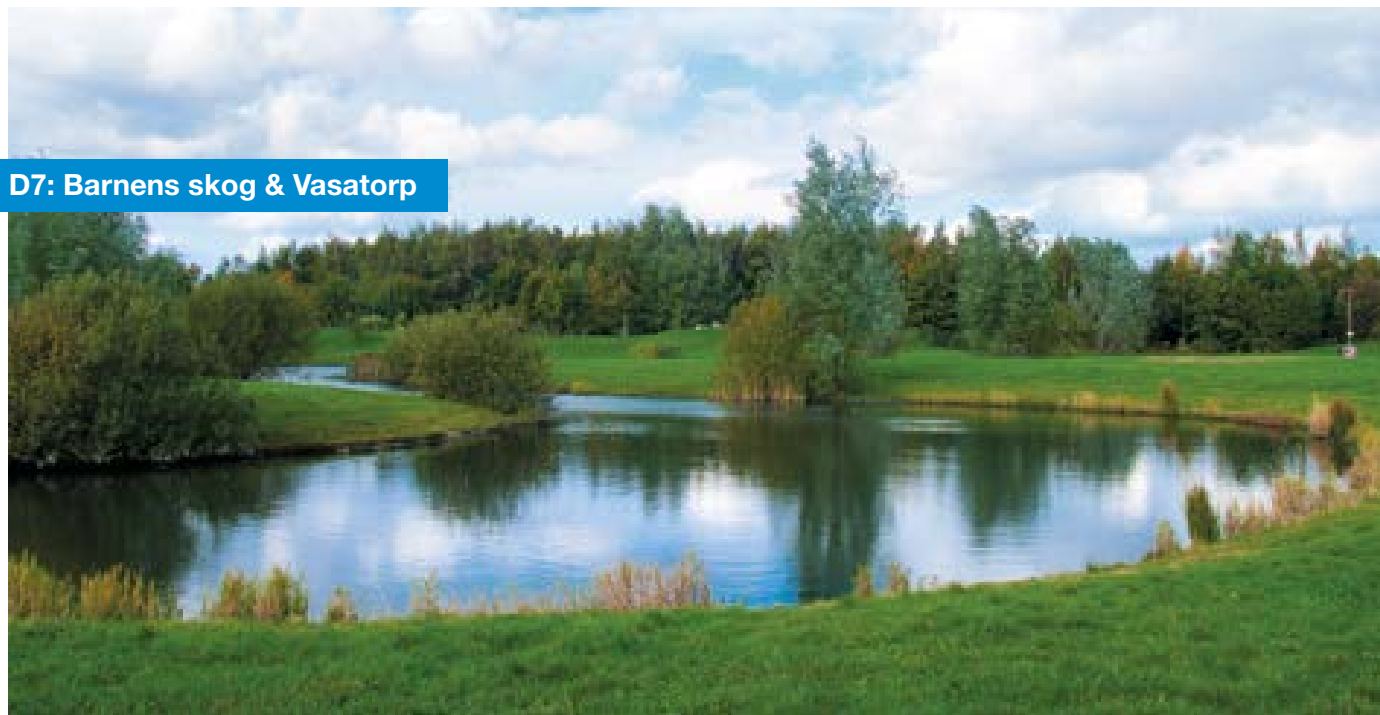
## D7: Barnens skog & Vasatorp

Dagvattendammen vid Barnens skog slingrar sig igenom landskapet.

Dagvattendammen är anlagd för att utjämna vattenflöden, rena vattnet från tungmetaller, partiklar och näringsämnen, förbättra förutsättningarna för ett rikt växt- och djurliv samt att bidra med rekreation och undervisning för skolor och närboende.

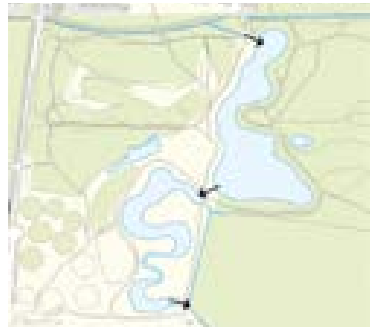
År 2010 anlades en ny dagvattendamm, Vasatorp, som anslöts till Barnens skogs norra del. Den nya dammen ökade systemets volym till 22 000 kubikmeter. Systemet var från början menat att dimensioneras till 50-årsregn men volymen minskades med hänsyn till naturområdet.

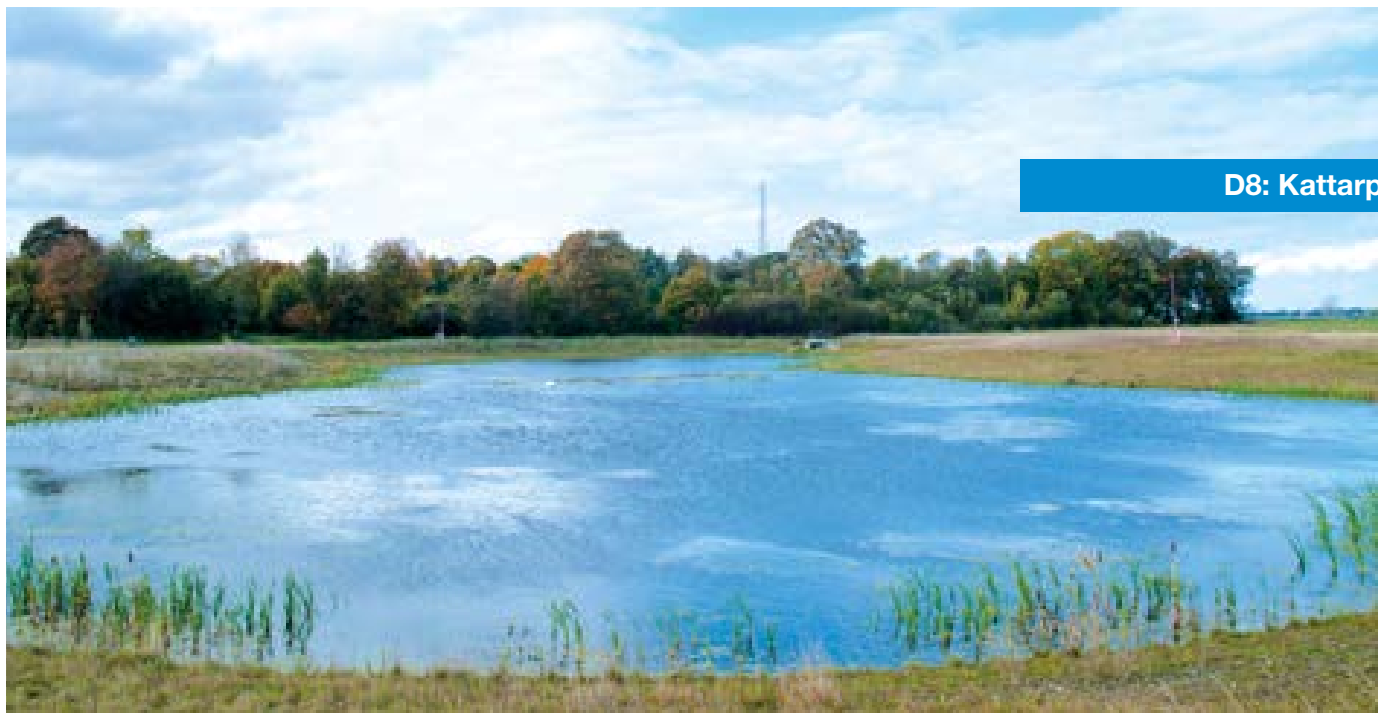
D8: Kattarp

Dagvattendammen Kattarp.
