# Fiskundersökningar i Råån 2015

## Rååns Fiskevårdsområdesförening

Lund 2016-02-08

Eklövs Fiske och Fiskevård

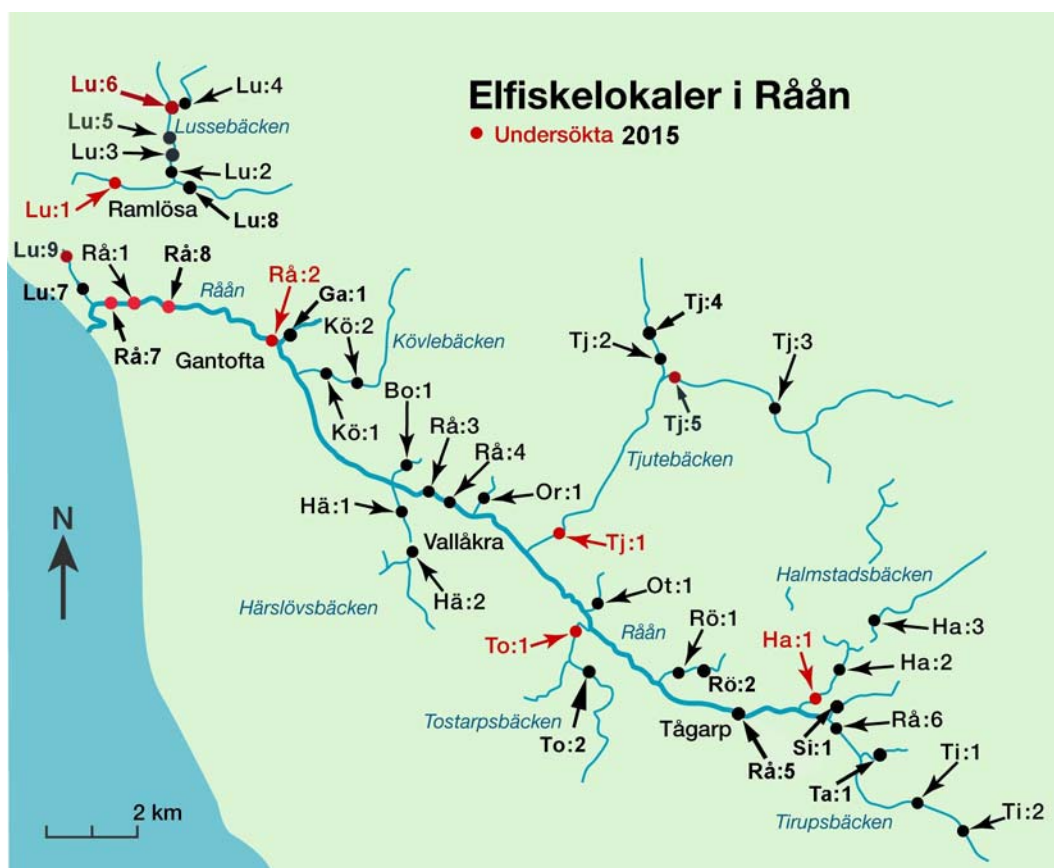
Figur 1. Elfiskelokaler i Råån undersökta i perioden 1992-2015. Lokaler som fiskades 2015 och redovisas nedan är rödmarkerade.

Kvantitativa elfisken har utförts i Råån sedan 1992 och från 1996 utförs elfiske årligen. Totalt har 41 olika lokaler undersökts i perioden 1992-2015 (figur 1, bilaga 1). I denna undersökning provfiskades 11 lokaler varav 9 har elfiskats tidigare. De undersökta lokalerna har en bra spridning inom avrinningsområdet och täcker in dels huvudfåran, dels de större tillflödena (figur 1, tabell 5). Lokalerna som elfiskades skiljde sig åt i artförekomst (tabell 6). Öring registrerades på samtliga lokaler, dock med varierande tätheter för de olika åldersklasserna (tabell 6, figur 2). Grönling registrerades på 6 lokaler i relativt låga tätheter (tabell 6).

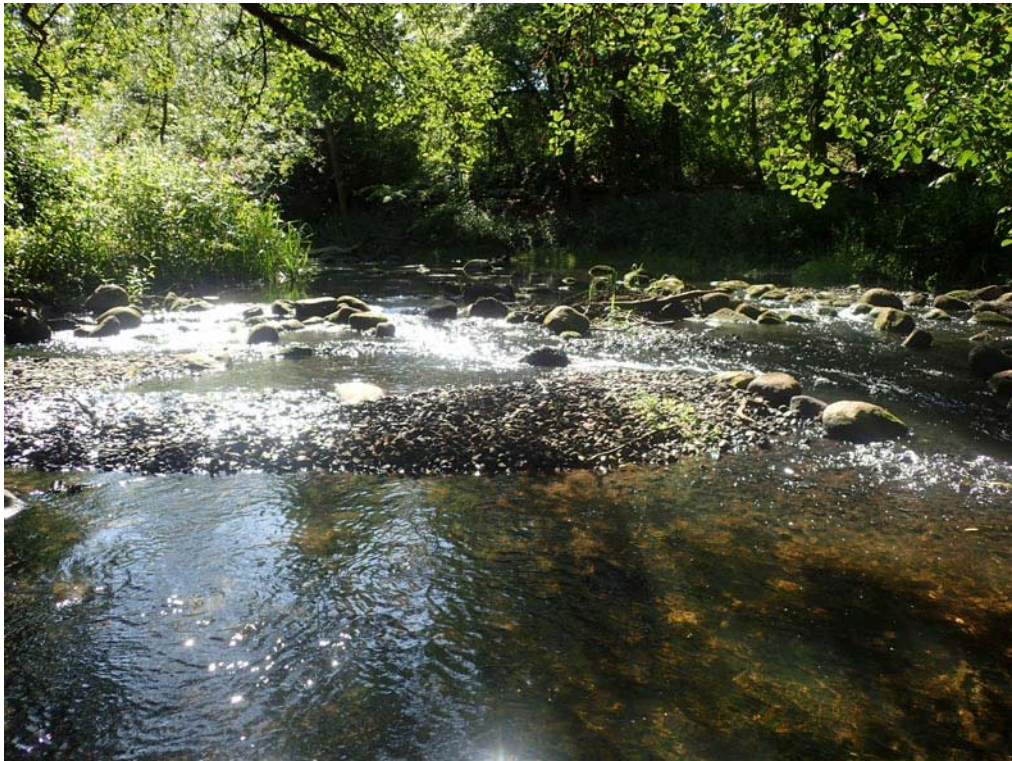
Lokal Rå:8. Huvudfåran vid Raus kyrka.

Lokalen Rå:8 är belägen i huvudfårans nedre del öster om Raus kyrka. Lokalen har tidigare undersökts 2014. Det fiskade området utgörs av ett brett relativt grunt strömparti med sten och block (se foto bilaga 2). Lokalen har biotopåtgärdats med sten och block. Det fångades en måttlig hög täthet av öring (0+), ål samt grönling (tabell 6, figur 5). Jämfört med övriga lokaler i avrinningsområdet, räknat i antal öring per löpmeter, ligger denna lokal över genomsnittet med 11 öringar/m (tabell 6, figur 2).
