# SMÅ VATTENDRAG I HELSINGBORGS KOMMUN

PÅ UPPDRAG AV  
HELSINGBORGS STAD

RAPPORT  
DECEMBER 2011

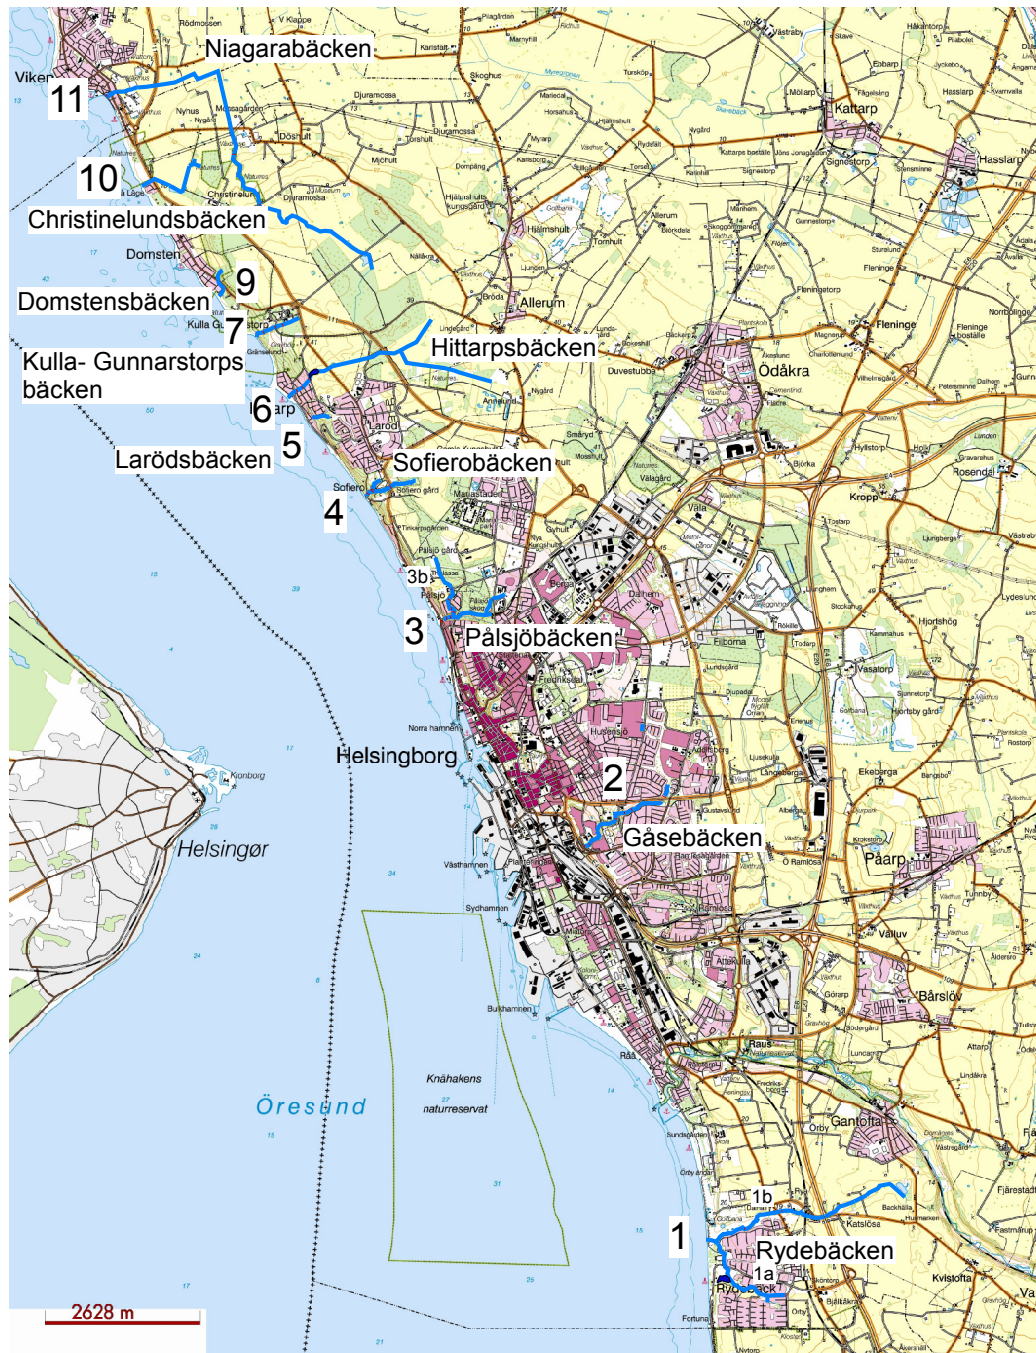
**Figur 1.** Översiktskarta med de inventerade huvudvattendragens beteckningar som används i rapporten.

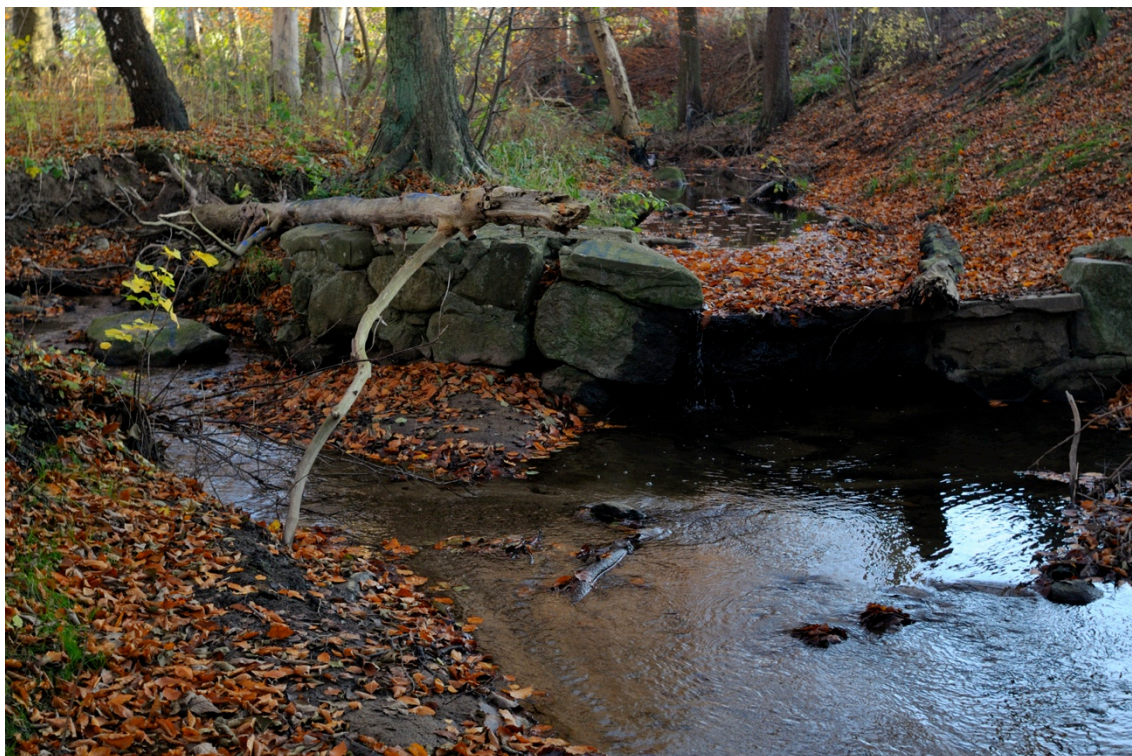
**Figur 7:** Vandringshinder som delar sträckan med högst värde i Rydebäckens norra gren. Passerbart för öring endast vid högre vattenföring.

Partiella vandringshinder finns på sträckan 1a:1 (figur 7) som begränsar tillgänglighet till en betydande del av sträckan med högt värde. Partiellt vandringshinder i form av ett korsande betongrör finns också uppströms Helsingborgsvägen och även här finns lek- och uppväxtmiljöer uppströms.

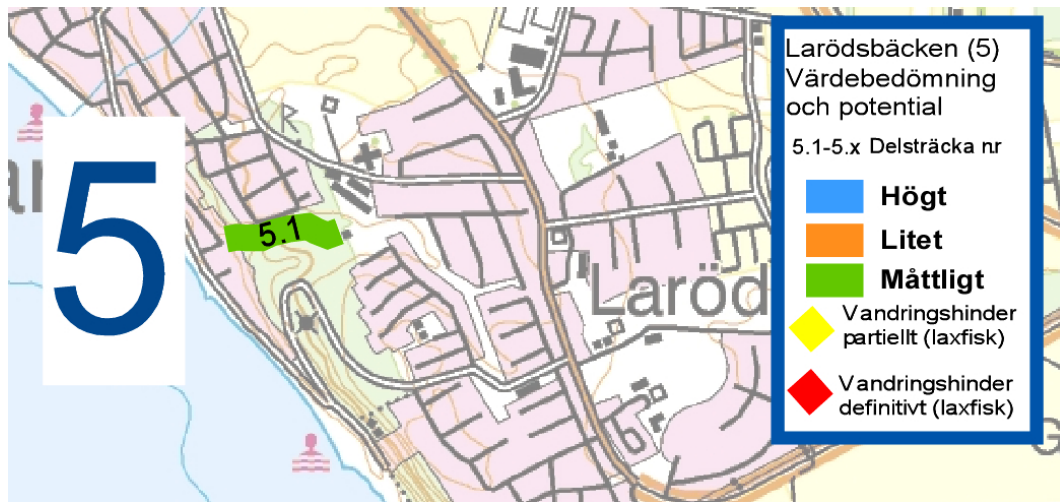
Figur 11. Inventerade sträckor av Larödsbäcken med värdebedömning.

Bäcken är kulverterad till största delen men har en öppen del i ett skogsparti mellan Hittarp och Laröd. Bäcken är här beskuggad, har bitvis stenig botten och bedöms ha värden för främst ryggradslösa djur. Vattenföringen är tidvis låg och möjligheten för havsvandrande fisk att ta sig upp är osäker p.g.a. en längre kulverterad sträcka vid mynningen.

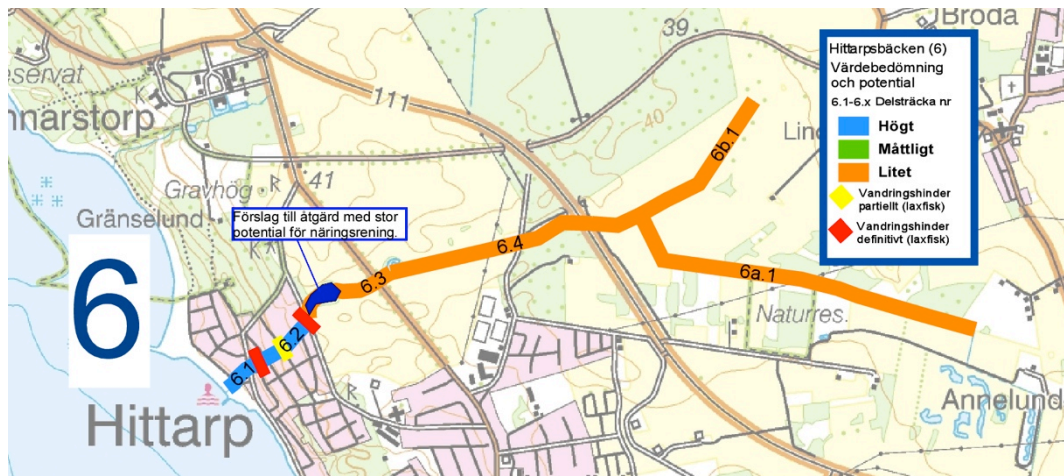
Figur 12. Inventerade sträckor av Hittarpsbäcken med värdebedömning.

Hittarpsbäcken har gott fall i den nedre delen, nedströms Gröntemölla. Här finns hög potential för havsvandrande fisk med stenig botten, bitvis med inslag av grus. Vid fältinventeringen observerades öring av flera årsklasser liksom havsvandrande lekfisk. Definitivt vandringshinder finns bl.a. vid en kulvert under Lejdarevägen.

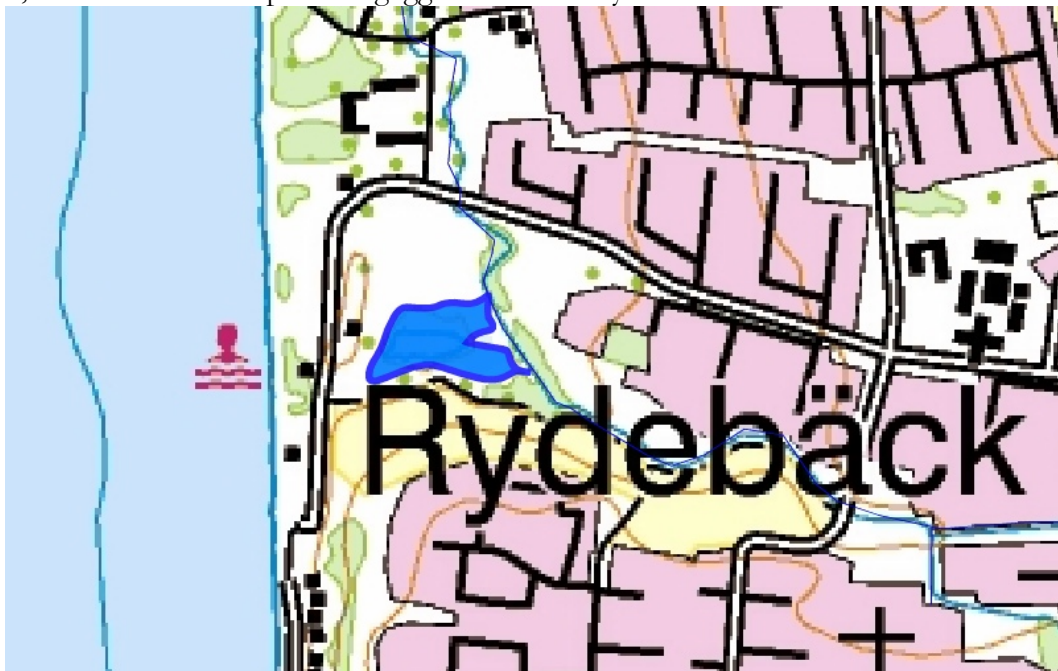
I anslutning till vattendraget finns en befintlig svacka med våtmarkskaraktär. Det är sannolikt att ytan översvämmas vid mycket höga flöden och att det finns mindre permanenta vattenytor i området. Förslaget innebär en mer permanent höjning av vattennivån samt en urschaktning av delar av ytan i syfte att optimera retention och biologisk mångfald. För att på bästa sätt utnyttja lägets flödesutjämnande potential (och närsaltsavskiljande funktion) föreslås ett anpassat utskov som tidigt ger ett förhöjt vattenstånd och översvämningsyta. Utskovet görs passerbart vid alla flödessituationer och utformningen av djup och grundområden i kombination med nivåvariation vid olika flöden utformas så att passagen för upp- och nedströmsvandrande fisk inte onödigtvis försvåras. Hänsyn till etablerade värden för flora och fauna i det befintliga våtmarksområdet måste tas vid vidare utredning. Den totala ytan utgörs av ca 1,8 ha vattenområde plus kringliggande våtmarksytor.

Figur 18. Potentiell våtmark för primärt näringsrening invid Rydebäcken markerad i blått.

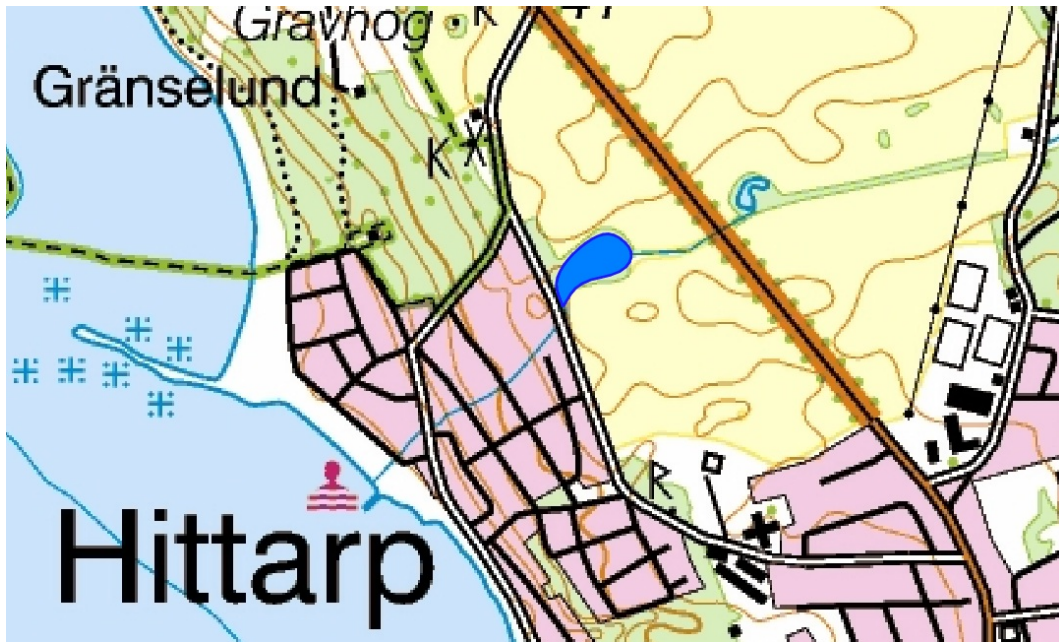
Uppströms samhället finns en befintlig och tydligt definierad svacka som historiskt kan ha brukats som damm till en kvarn. Ytan är idag fuktpåverkad och skogbevuxen och översvämmas troligen vid mycket höga flöden.

Figur 19. Potentiell våtmark för primärt näringsrening i Hittarpsbäcken.

Förslaget innebär en permanent höjning av vattennivån samt viss utschaktning. Läget har en mycket stor potential för närsaltsavskiljning, i synnerhet med avseende på fastläggning av fosfor.
